# EGLISE SAINT-MAURICE

74290 TALLOIRES

28 MAI 2020

Code affaire :  
74\_TALLOIRES\_EGLISE SAINT MAURICE

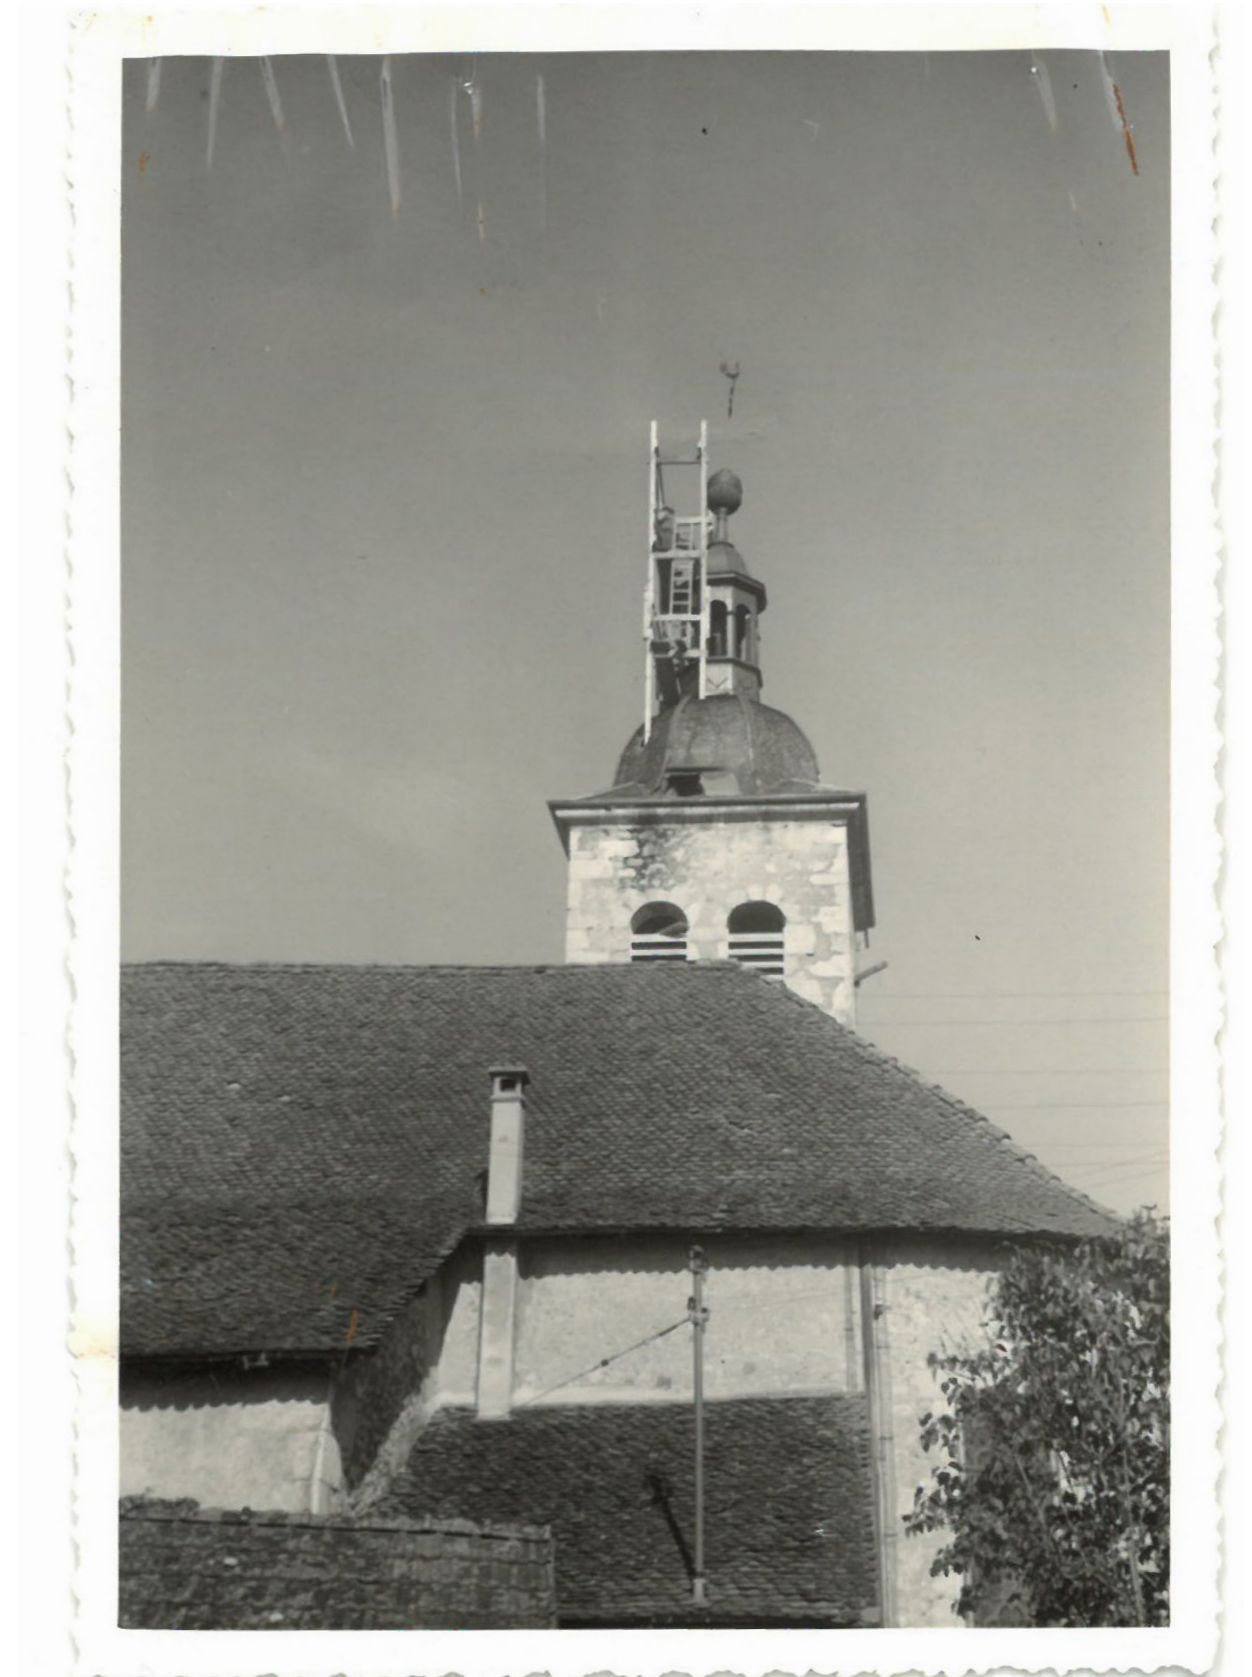
AMT, PHOTO PRISE AVANT LA DÉPOSE DE LA CROIX QUI MENAÇAIT DE TOMBER SUR LA TOITURE DE L'ÉGLISE, JANVIER 1967

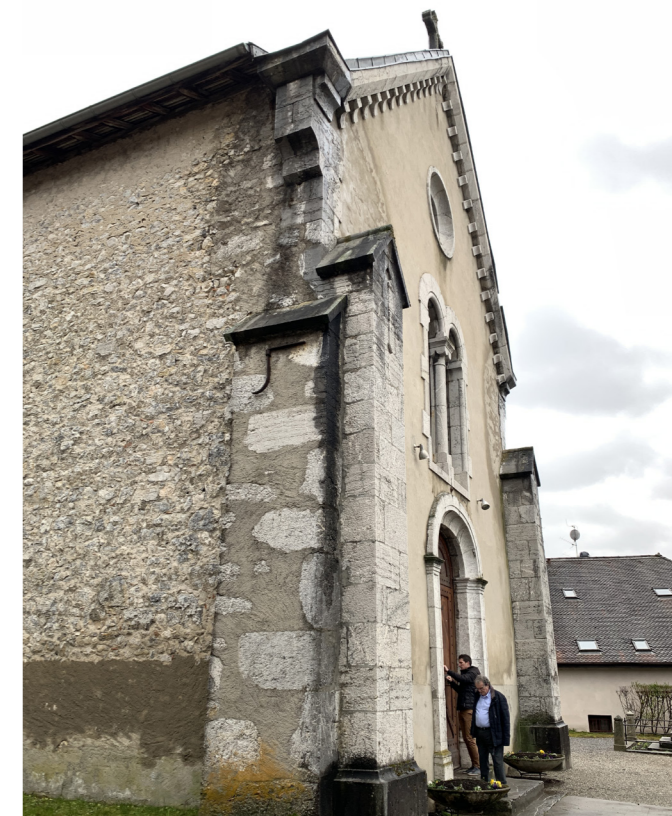
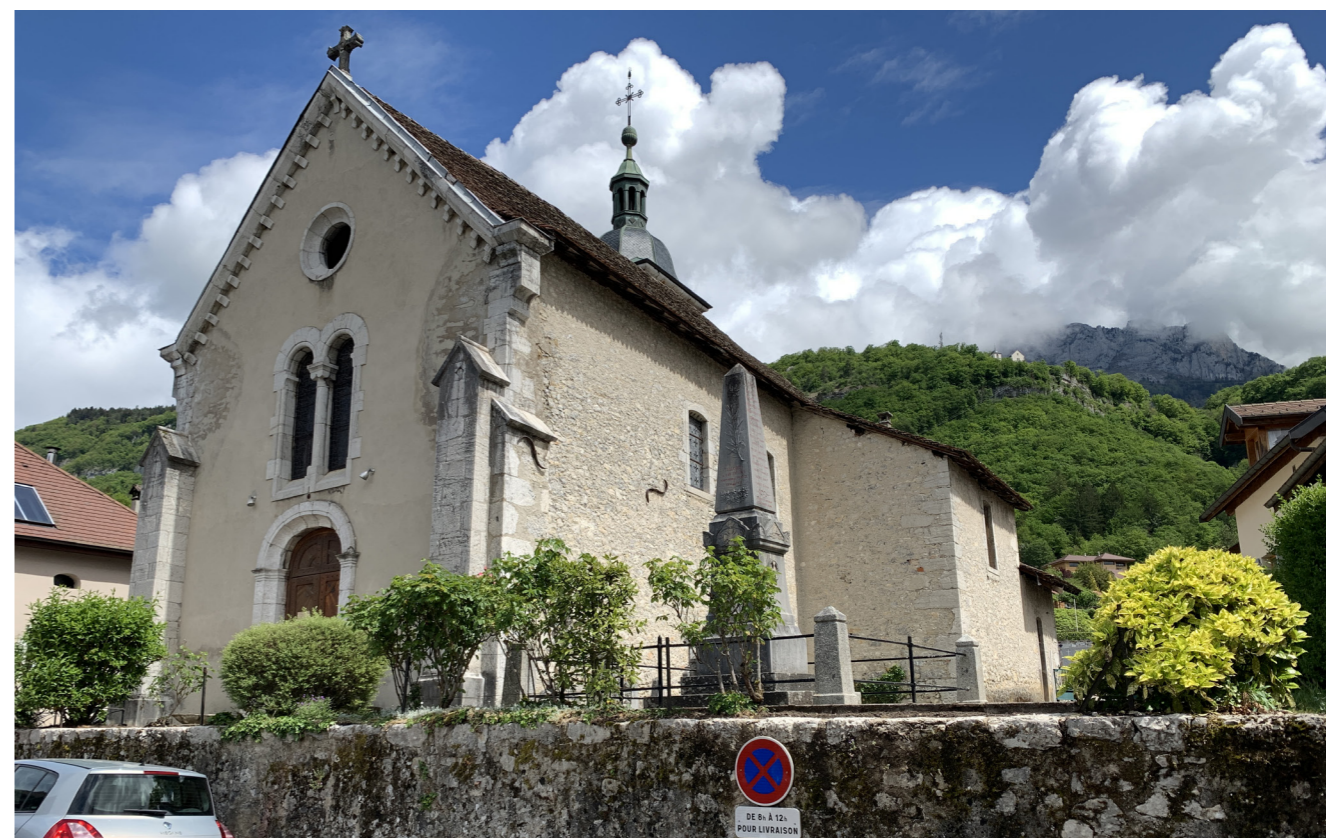
Les désordres les plus préoccupants sont constatés sur le mur pignon de la nef. Plus précisément, ils se situent au niveau du pied de la façade et des angles au-dessus des contreforts.

Le pied de façade est assez altéré (traité avec un enduit ciment) et présente des remontées capillaires et des desquamations d'enduit. Au niveau des bases des contreforts on observe une colonisation biologique très importante. La même pathologie est présente sur les larmiers des piliers et le long des angles rentrants entre contrefort et façade. Des joints au ciment sont à signaler également sur les contreforts, ce qui empêche la bonne respiration de la maçonnerie. La prolifération de mousses et lichens à ces endroits en témoigne. On constate aussi des grandes taches d'humidité dues probablement à un défaut d'étanchéité de la façade et à des infiltrations depuis les combles.

PHOTO DES DÉSORDRES LIÉS À L'HUMIDITÉ - AGENCE C. RÉMOND - AVRIL 2020

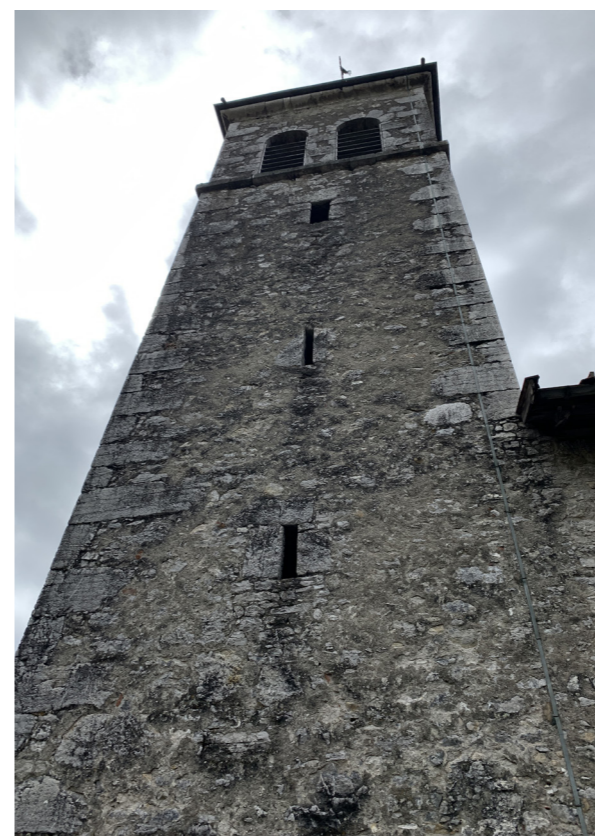
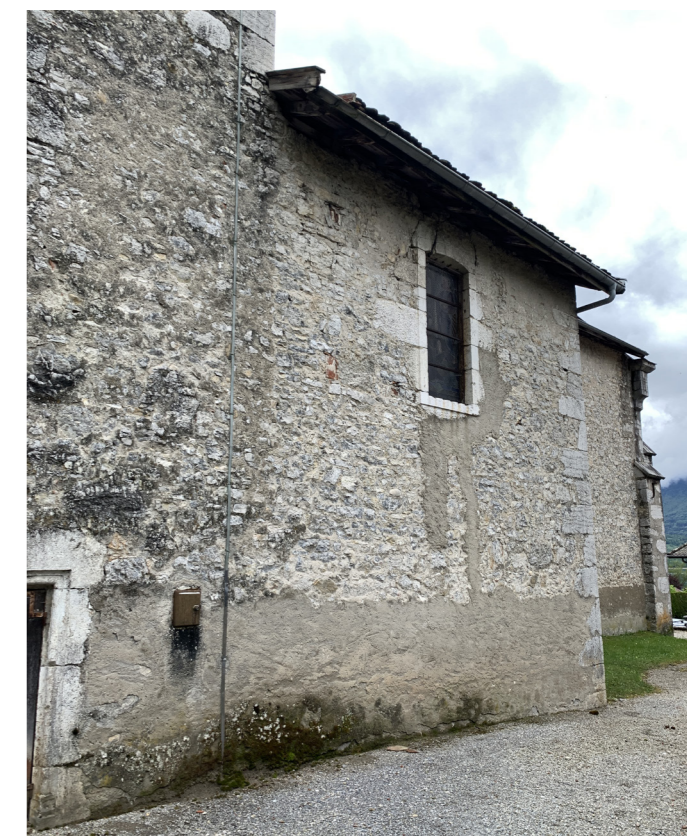
Par ailleurs, la présence d'une bande de pelouse en pied de murs engendre une pénétration constante d'humidité dans les maçonneries basses, causée par les eaux pluviales rejetées.

PHOTO DES DÉSORDRES LIÉS À L'HUMIDITÉ ET AUX TRACES D'ENDUIT CIMENT - AGENCE C. REMOND - AVRIL 2020

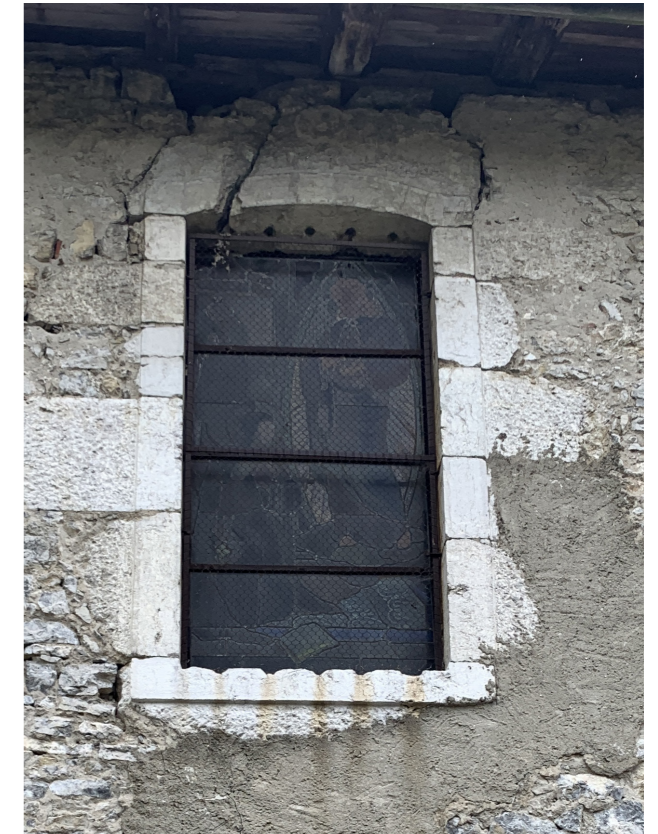
FRACTURE DES PIERRES - AGENCE C. REMOND - AVRIL 2020

Le remplacement des pierres fissurées ou éclatées sera aussi à prévoir.

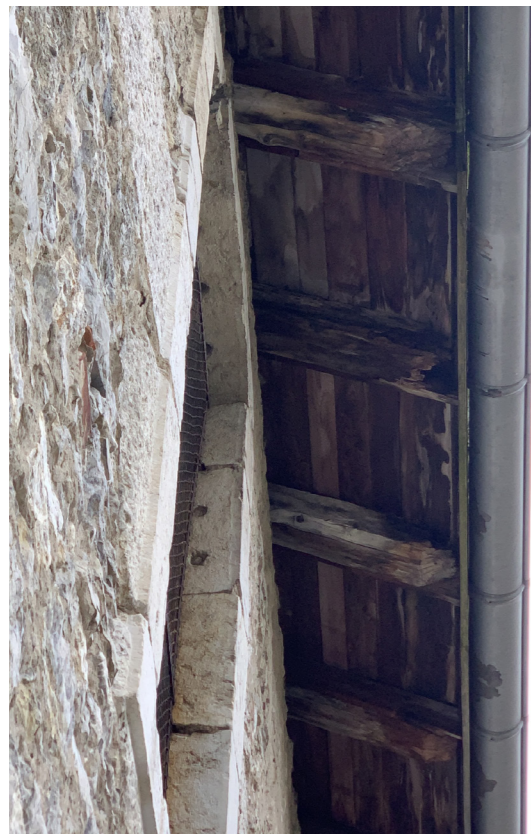
CHEVRONS DU FORGET ABIMÉS - AGENCE C. REMOND - AVRIL 2020

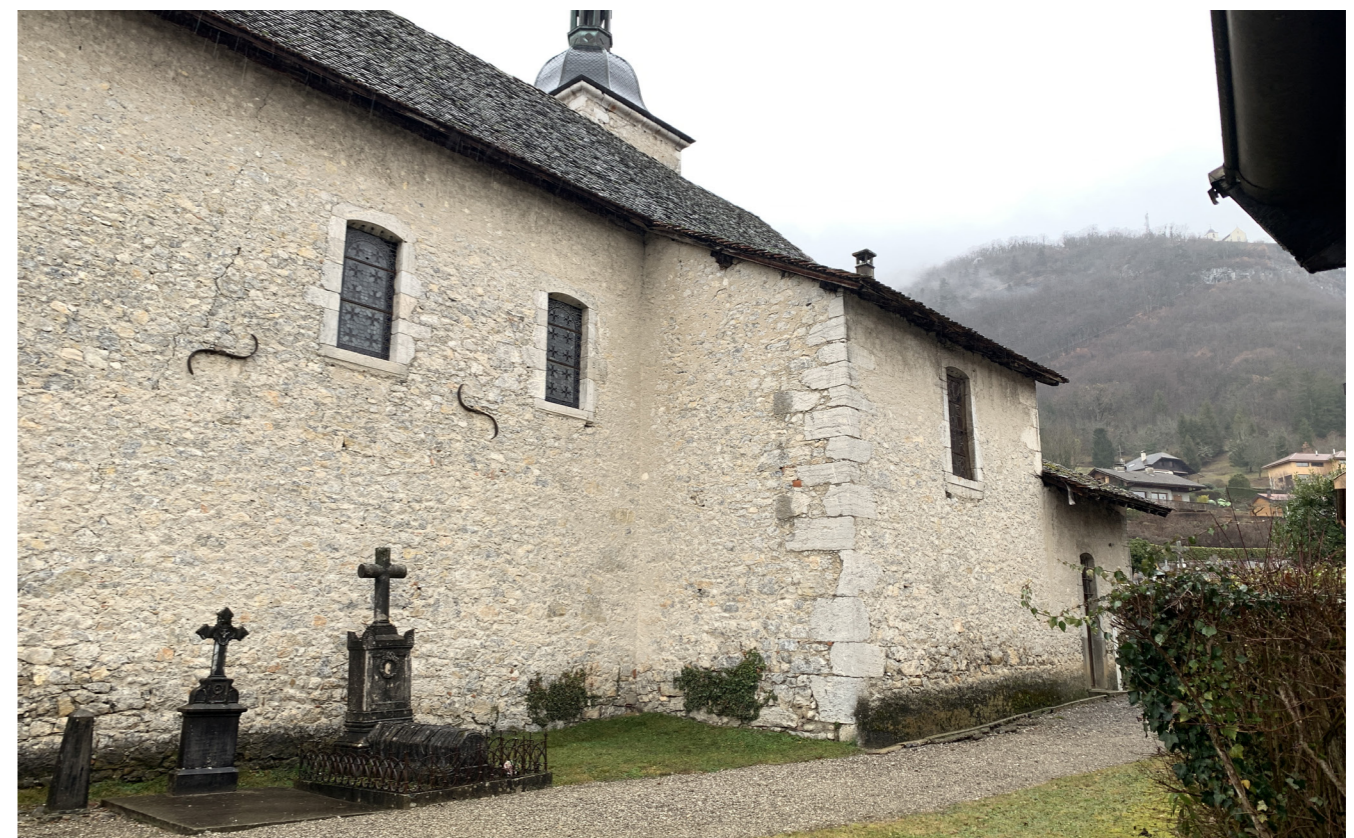
La partie correspondante au pied de façade laisse apparaître plusieurs dégradations liées à la remontée capillaire des eaux et à la présence de végétation racinaire.

L'autre désordre majeur concerne le déjointoiement des moellons des pierres et la présence de plusieurs fissures superficielles (micro-fissures).

Au niveau du chaînage entre la façade ouest et la façade sud on note des désordres liés aux infiltrations d'eau, provenant en partie des combles et de la toiture. Dans cette angle, comme le contrefort de l'angle nord-ouest du pignon, le contrefort sud-ouest présente des pierres et des moellons recouverts d'un enduit ciment (effet nougat) et de mousses et lichens en pied de mur et au niveau du larmier.

PHOTO DES DÉSDORDRES LIÉS À L'HUMIDITÉ ET AUX ÉCARTEMENTS DES MURS - AGENCE C. RÉMOND - JANVIER 2020

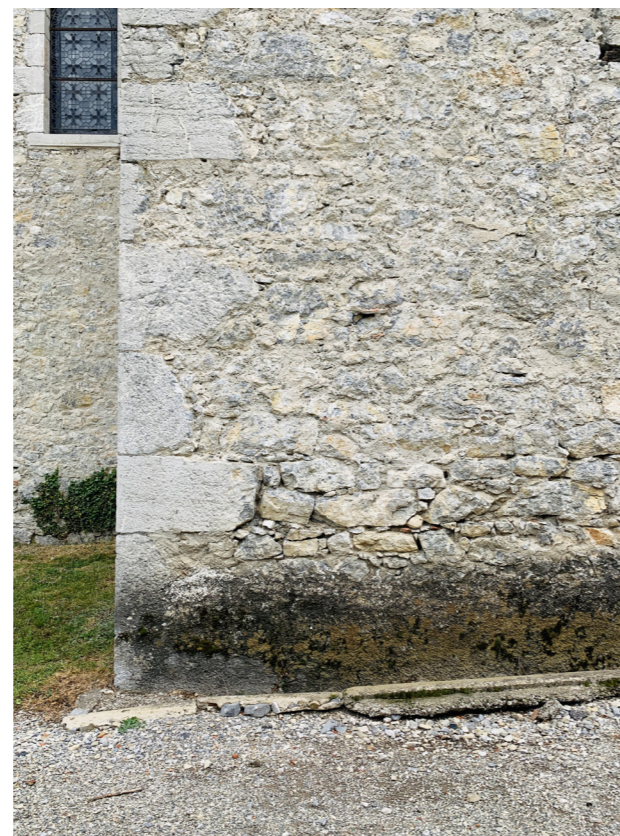
FRACTURE DES PIERRES ET FISSURES - AGENCE C. REMOND - AVRIL 2020

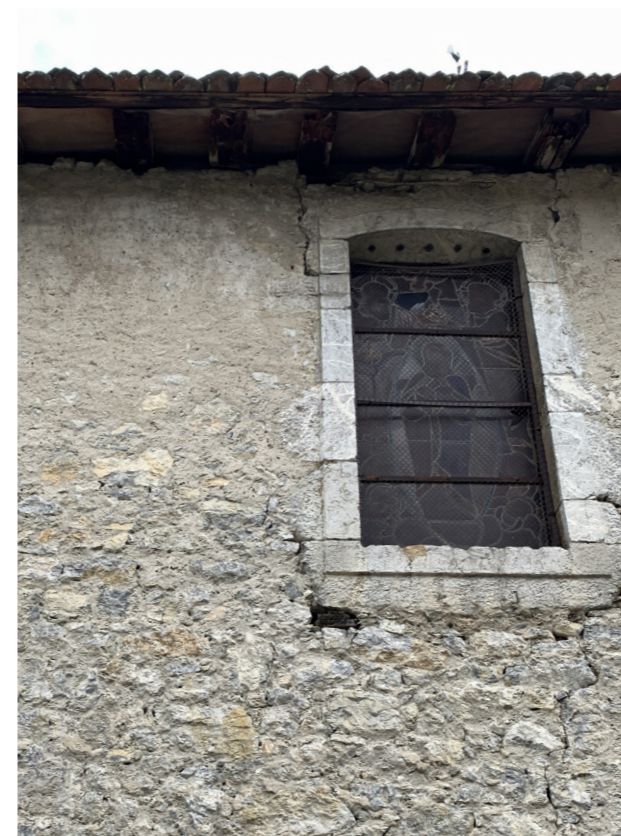
JOINT CIMENT ET JOINT DÉGARNIS - AGENCE C. REMOND - AVRIL 2020

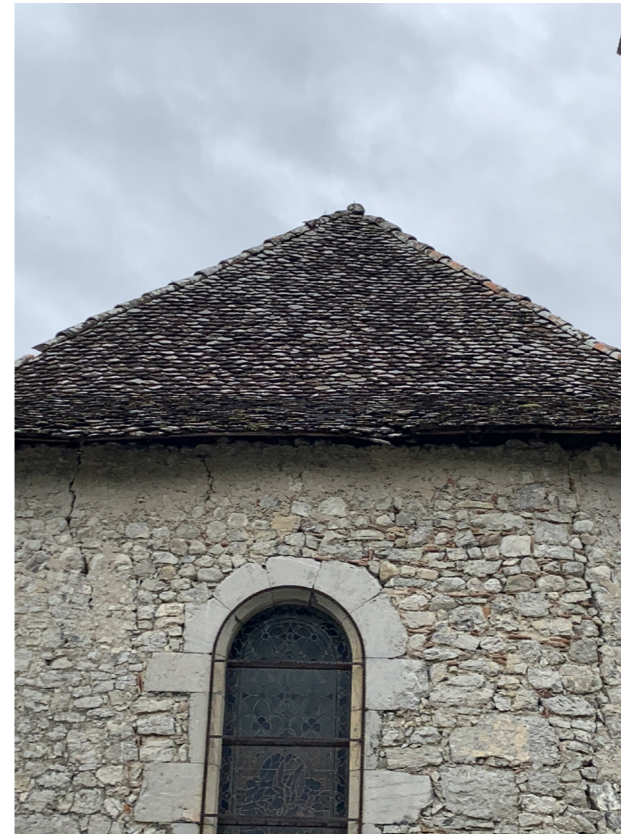
Les désordres visibles les plus inquiétants sont les fissures verticales importantes partant des arases des murs. Leurs origines restent incertaines à ce stade d'étude (problèmes de fondations, problèmes de sols, problèmes de couvertures, ...).

FISSURES - AGENCE C. REMOND - AVRIL 2020

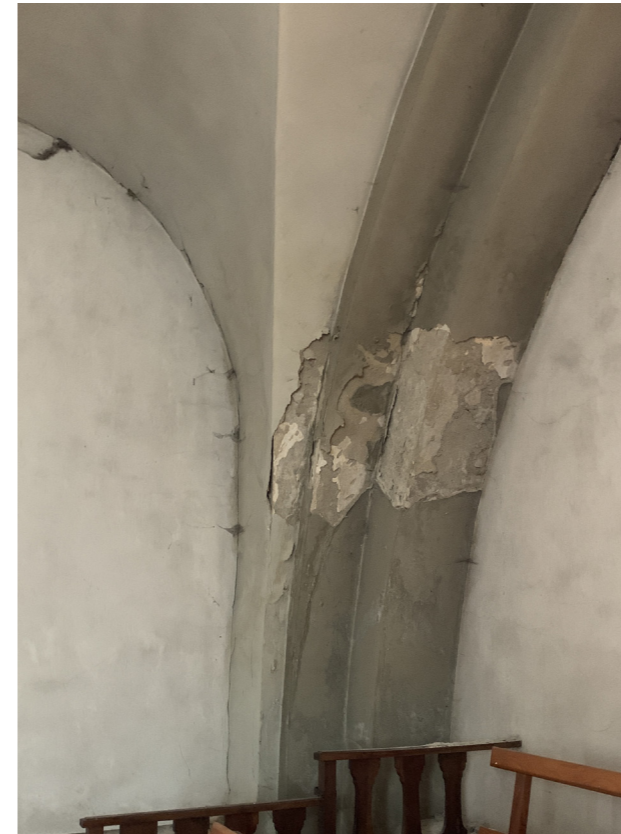
MAÇONNERIE ET ENDUIT DÉGRADÉS AU NIVEAU DE L'ARC DOUBLON - 1ERE TRAVÉE - VUE DEPUIS LA TRIBUNE - AGENCE C. REMOND - AVRIL 2020

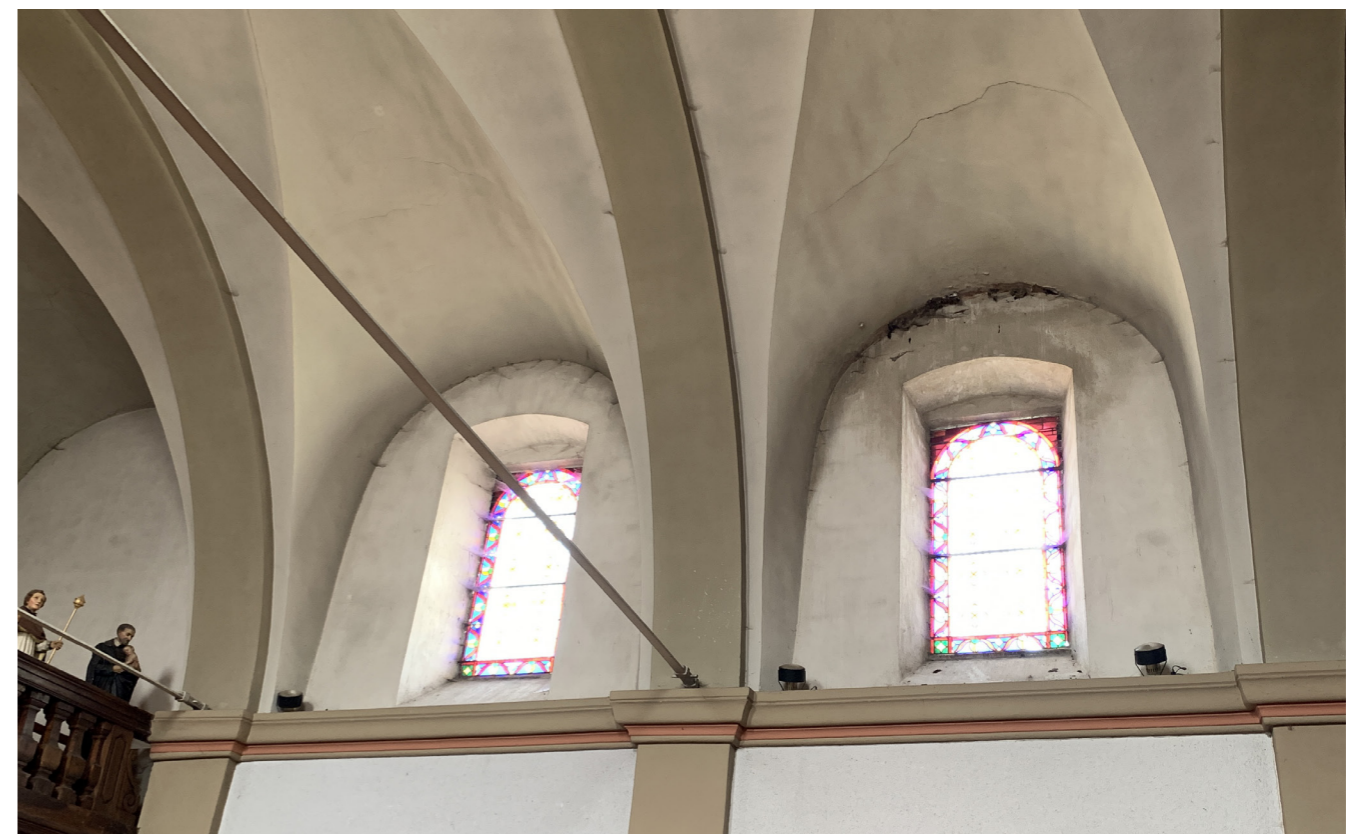
Les désordres sont localisés au niveau des voûtes de la nef (micro-fissures, présence de tirants en métal pour compenser la poussée des voûtes, taches d'humidité et quelques petits développements de lichens).

FISSURES , TIRANT, INFILTRATION D'EAUX - 2EME ET 3EME TRAVÉES NORD - AGENCE C. REMOND - AVRIL 2020

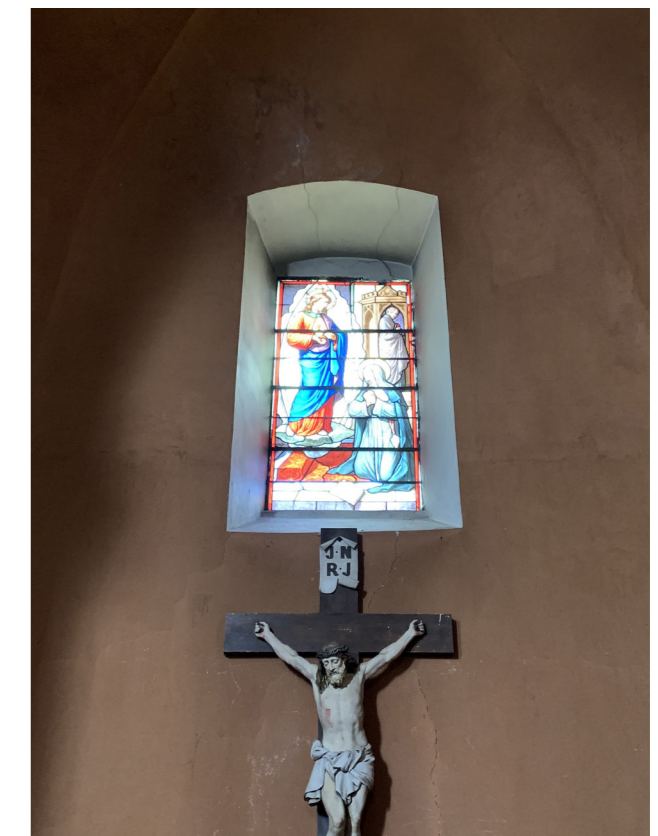
Les bras du transept et la croisée présentent un bon état général, sauf pour quelques microfissures au niveau du bras nord et de la croisée et un liève infiltration d'eau au dessus de la baie du bras nord.

LÉZARDES ET PETITE INFILTRATION D'EAU - CROISÉE DU TRANSEPT NORD - AGENCE C. REMOND - AVRIL 2020

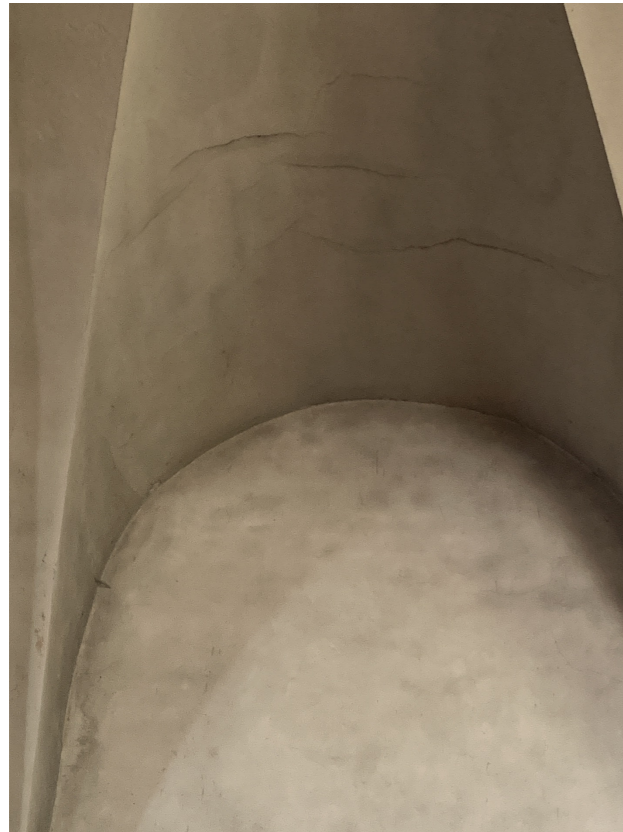
MICRO-FISSURES - AGENCE C. REMOND - AVRIL 2020

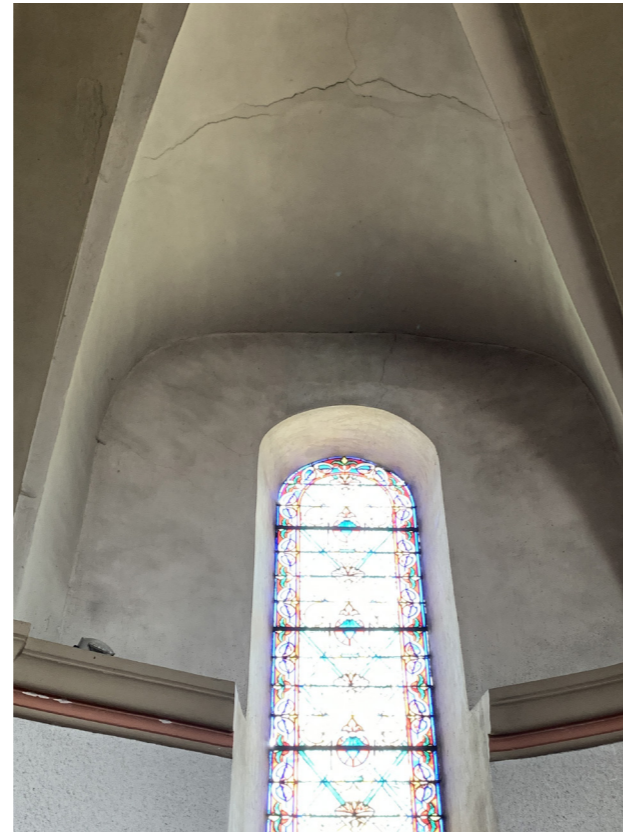
FISSURE VOÛTAIN- AGENCE C. REMOND - AVRIL 2020

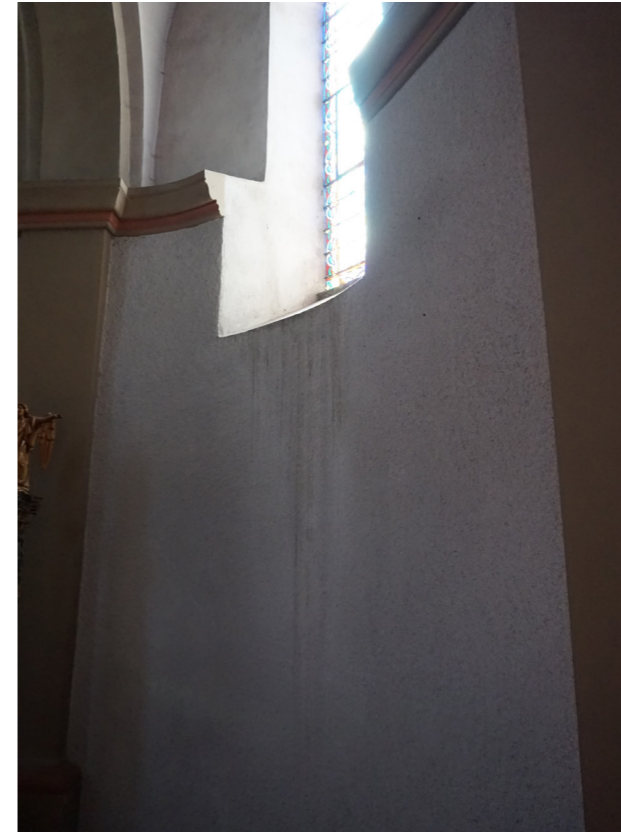
COULURES D'EAU - AGENCE C. REMOND - AVRIL 2020

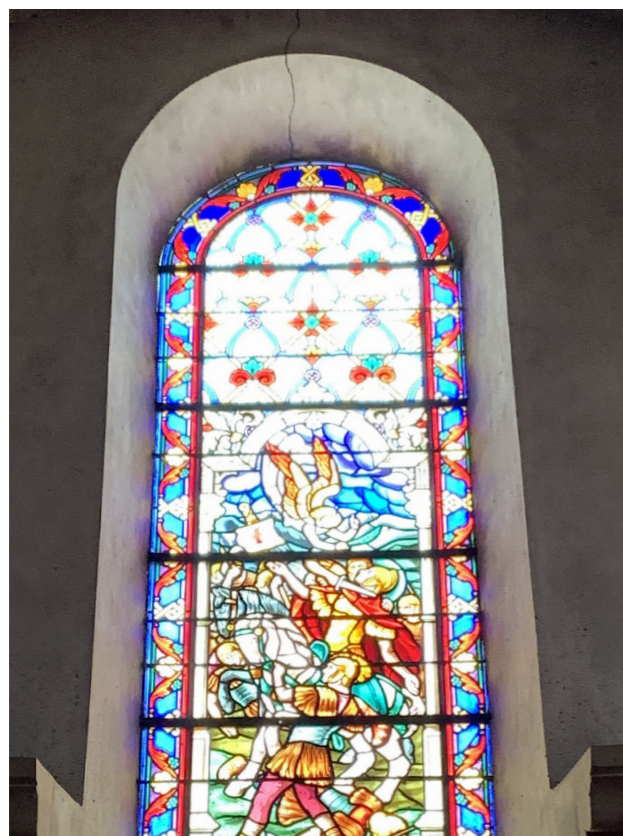
FISSURE BAIE CENTRALE DU CHEVET - AGENCE C. REMOND - AVRIL 2020

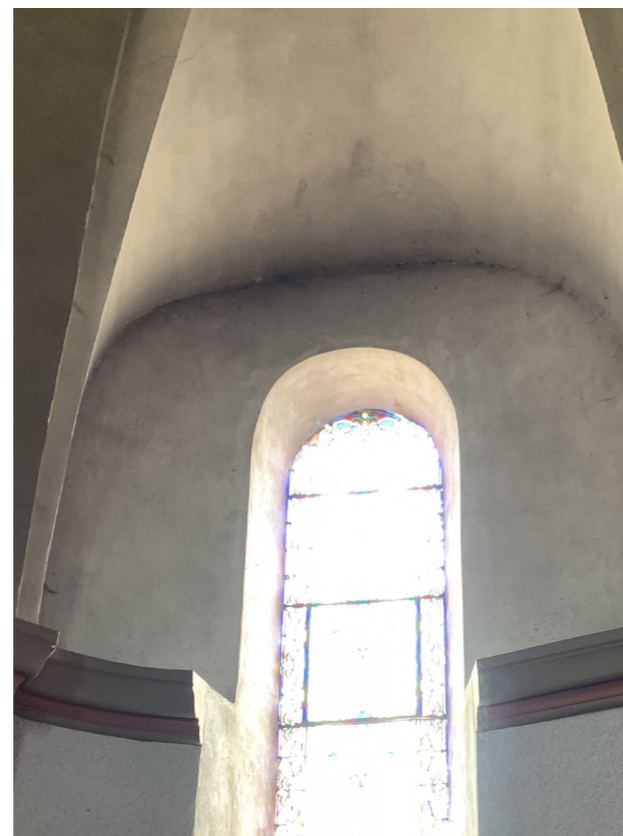
TACHES D'HUMIDITÉ- AGENCE C. REMOND - AVRIL 2020

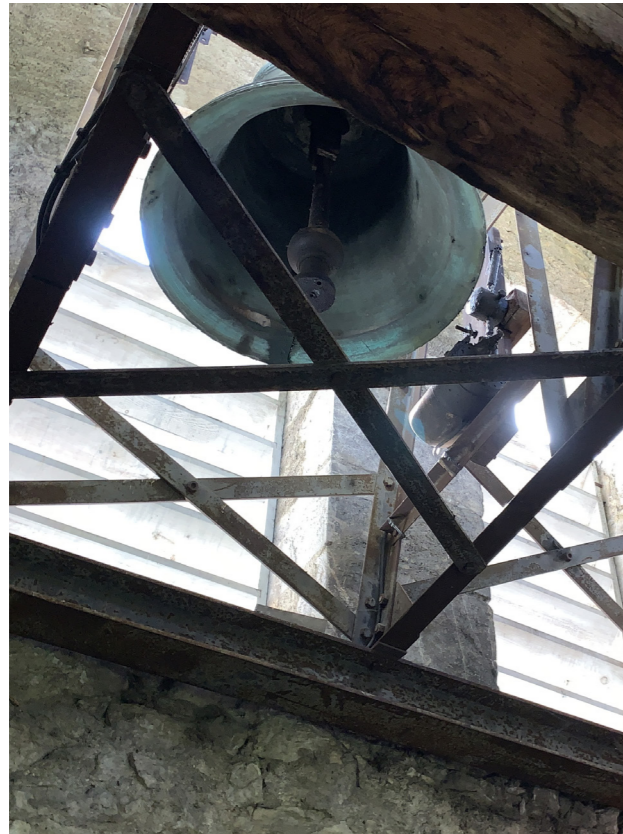
On peut noter quelques endroits avec de la corrosion sur la structure supportant des cloches, des absences de planches sur les planchers bois par endroits, la présence d'un enduit ciment qui ne permet pas la bonne respiration de la pierre et quelques endroits avec des pierres déjointées.

TACHES DE CORROSION - AGENCE C. REMOND - AVRIL 2020

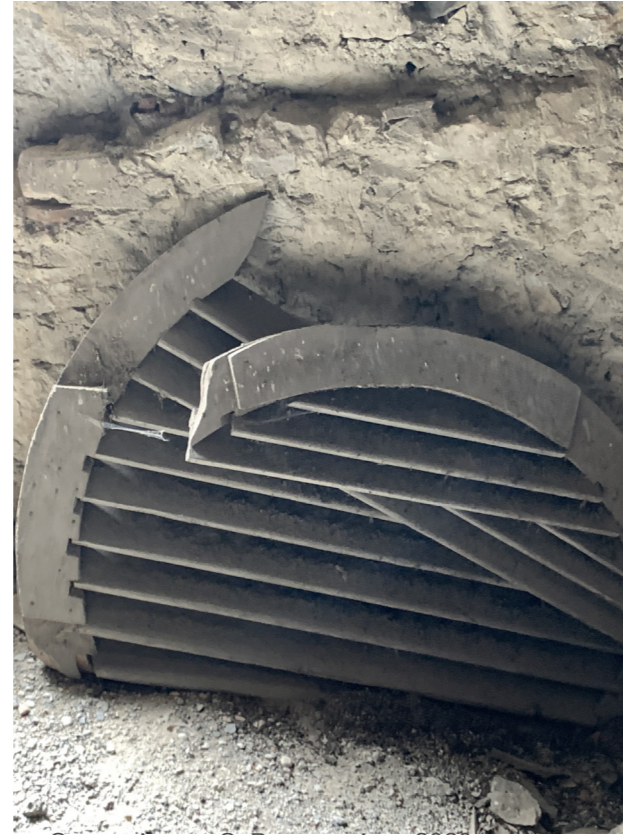
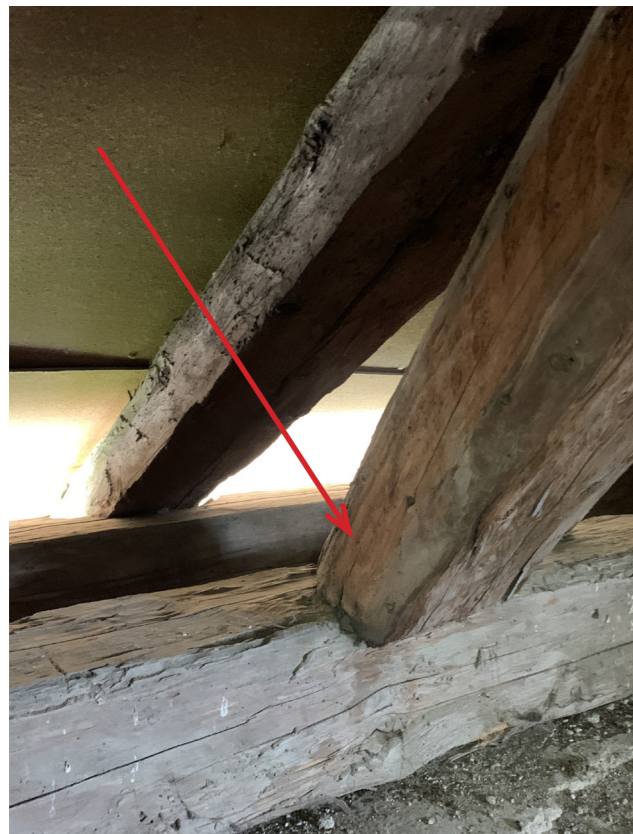
APPUI SUR SABLIERE DÉFAILLANTS / PIERRES DÉJOINTÉES / FISSURES - 1ER TRAVÉE SUD - AGENCE C. RÉMOND - AVRIL 2020

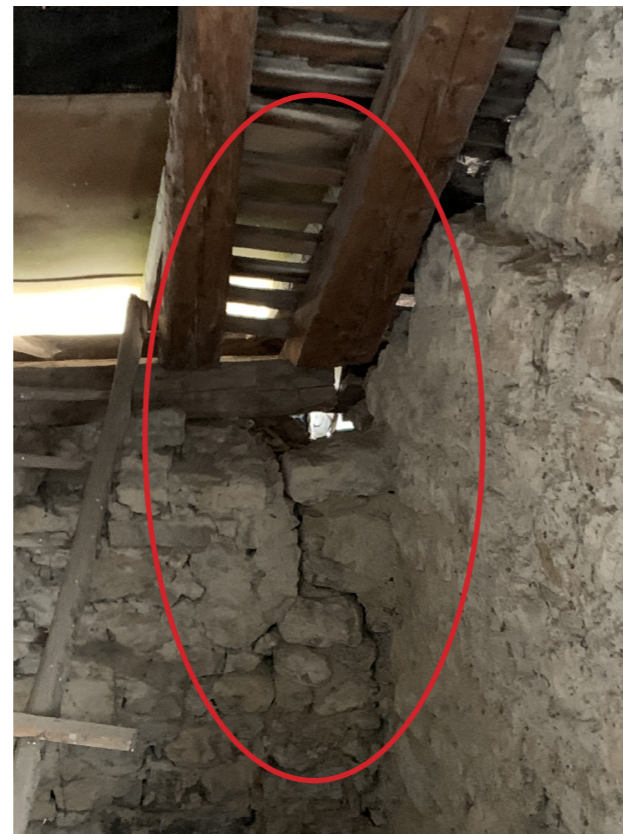
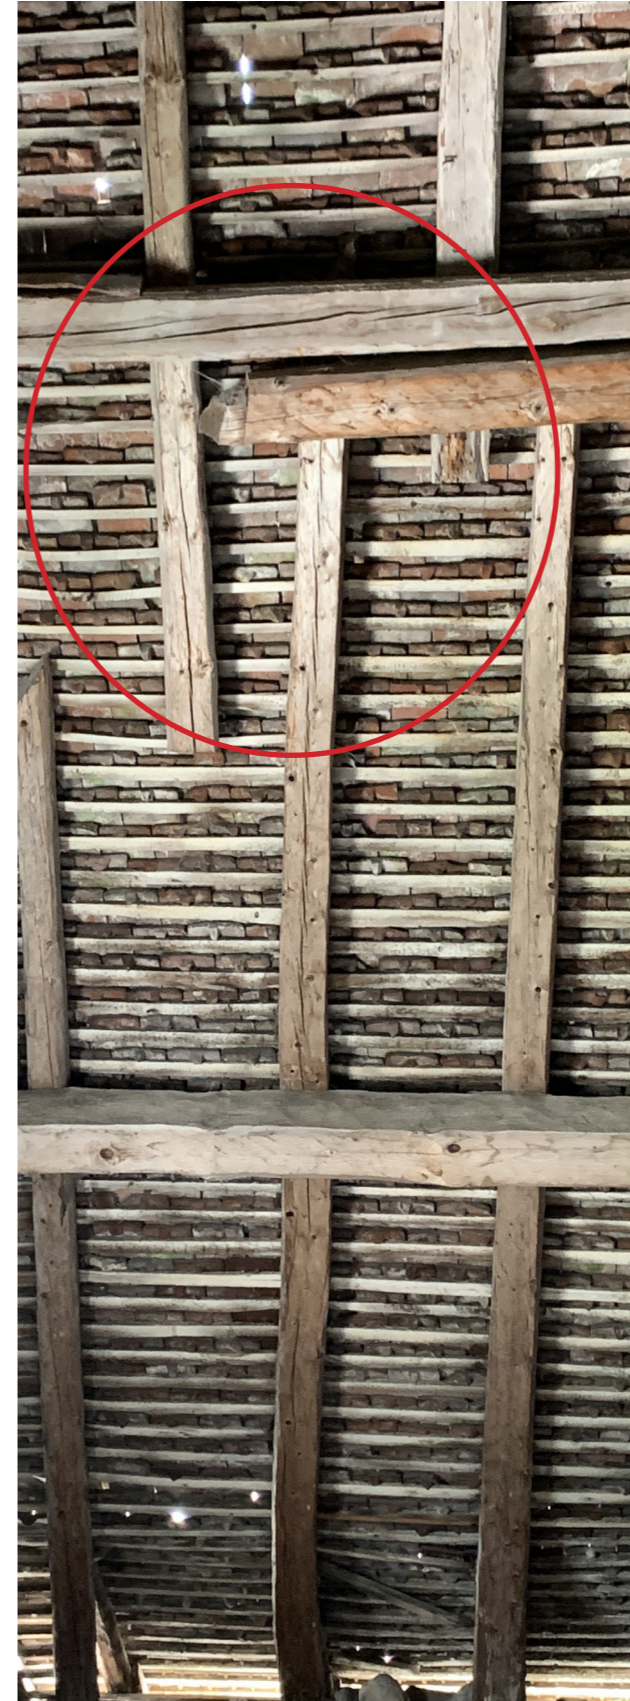
DISCONTINUITÉ CHEVRONS ET PANNE SUPÉRIEURE - 1ERE TRAVÉE NORD - AGENCE C. RÉMOND - AVRIL 2020

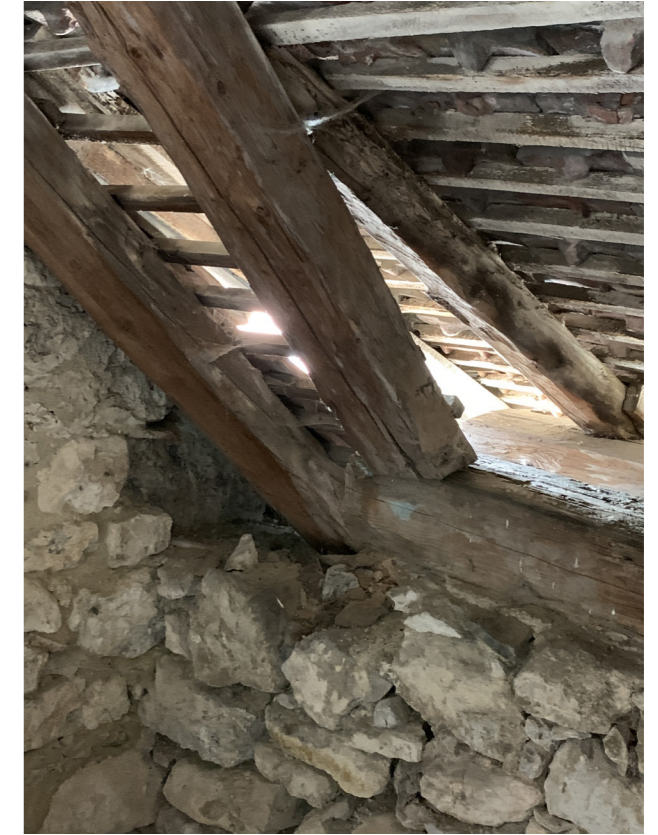
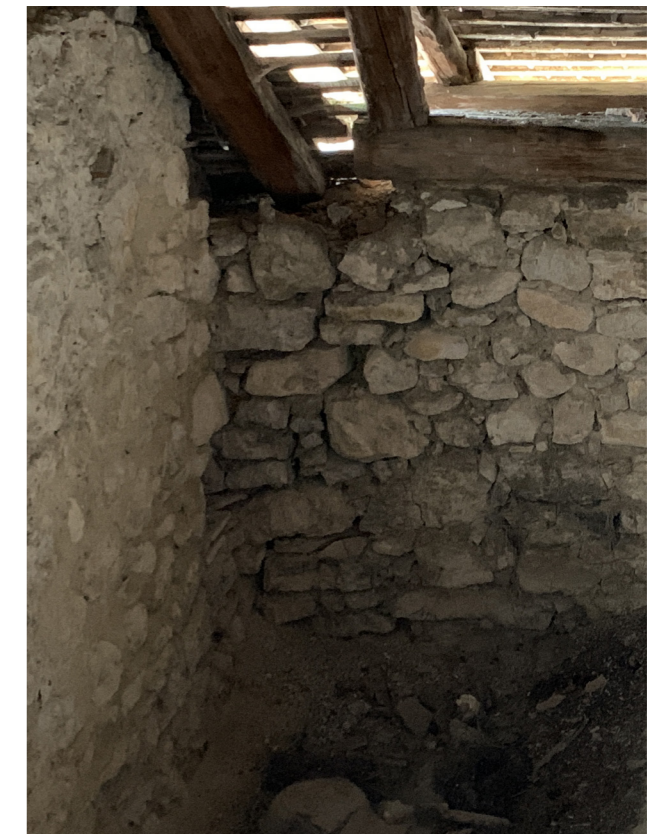
APPUI SUR SABLIERE DÉFAILLANTS / PIERRES DÉJOINTÉES / FISSURE - 1ER TRAVÉE NORD - AGENCE C. RÉMOND - AVRIL 2020

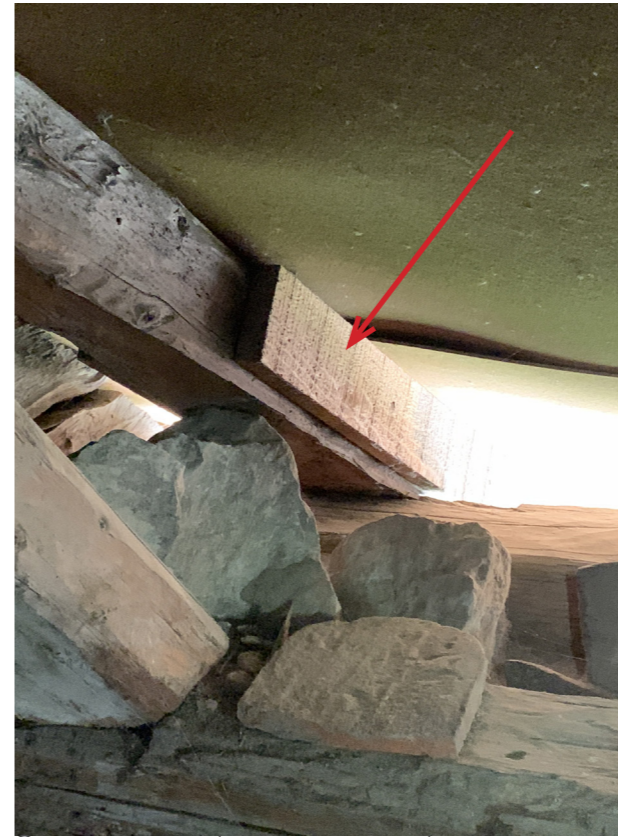
COYAUX RENFORCÉS / PIERRES DÉJOINTÉES / MEMBRANE ÉTANCHE EN MAUVAIS ÉTAT - 2ÈME TRAVÉE SUD - AGENCE C. REMOND - AVRIL 2020

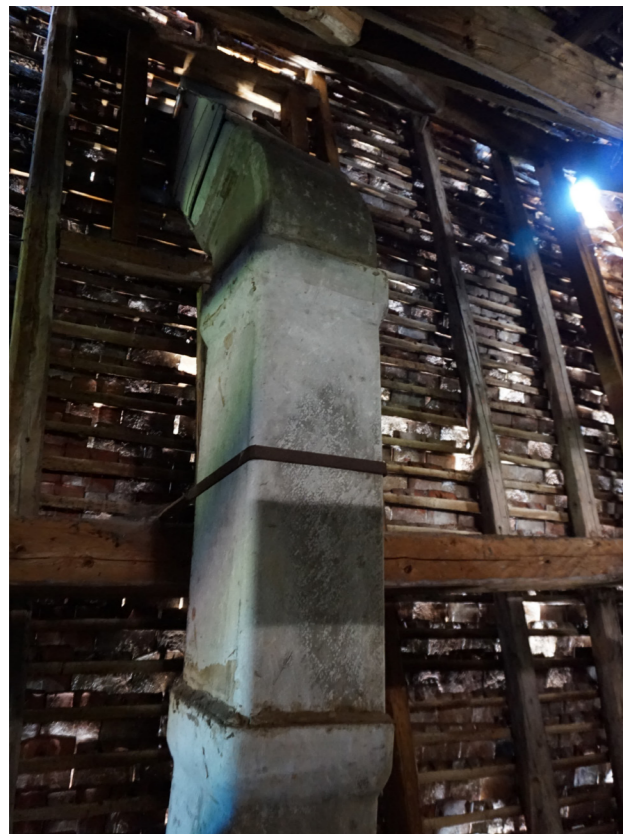
MAUVAISE REPRISE DES BOIS SUITE AU PASSAGE DE LA CONDUITE DE CHEMINÉE - 6ÈME TRAVÉE NORD - AGENCE C. RÉMOND - AVRIL 2020
