# EGLISE SAINT-MAURICE

74290 TALLOIRES

28 MAI 2020

Code affaire :  
74\_TALLOIRES\_EGLISE SAINT MAURICE

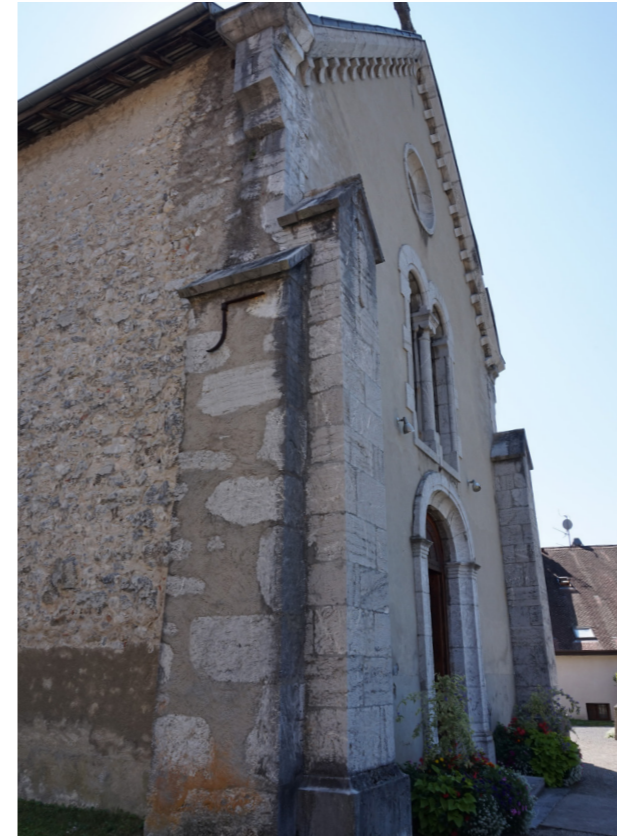
FAÇADE OUEST - ZOOM CONTREFORT - PHOTO AVRIL 2019, CR

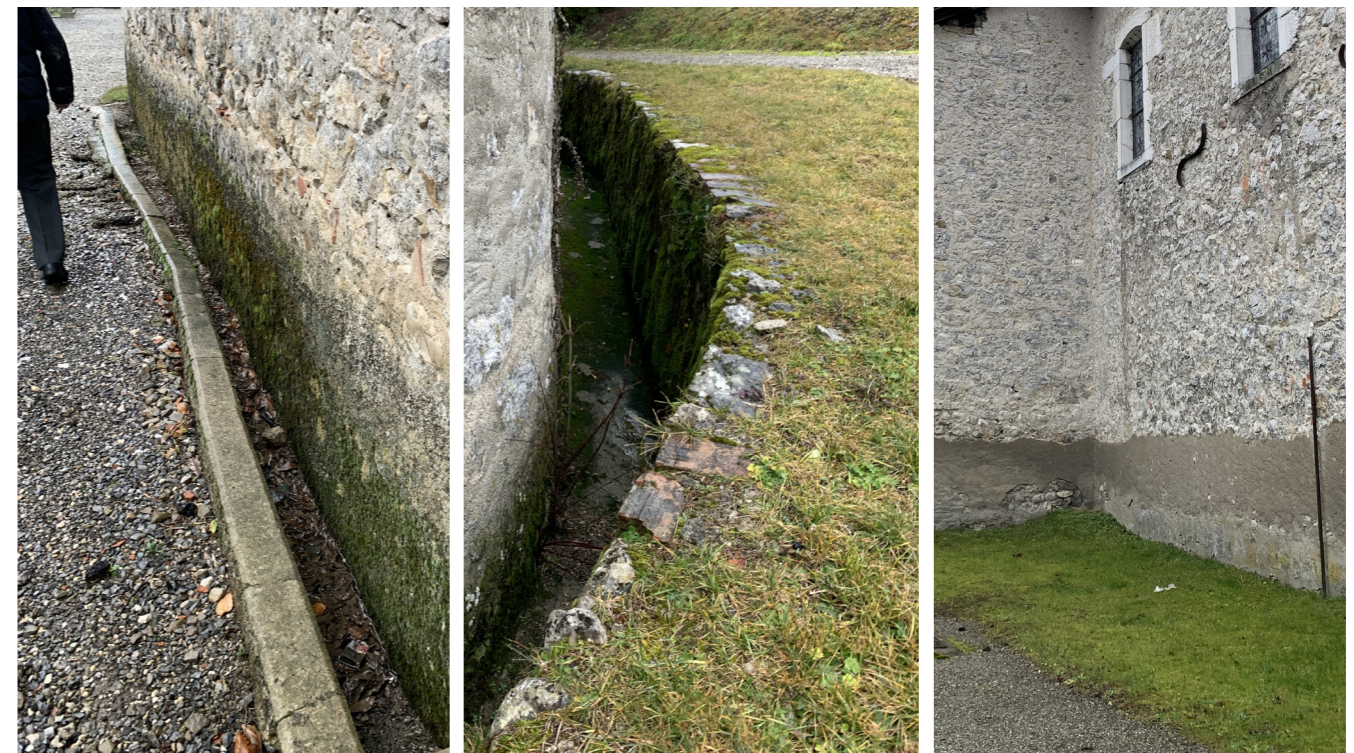
Il s'agit du caniveau en pied de façade et la présence d'eau qui augmentent les remontées capillaires dans les murs. Le même effet est aussi observé par les bandes de pelouse au pied du mur.

VUE DE DÉTAIL DU PIED DE FAÇADE ET DU CANIVEAU - PHOTO AGENCE C RÉMOND - JANVIER 2020

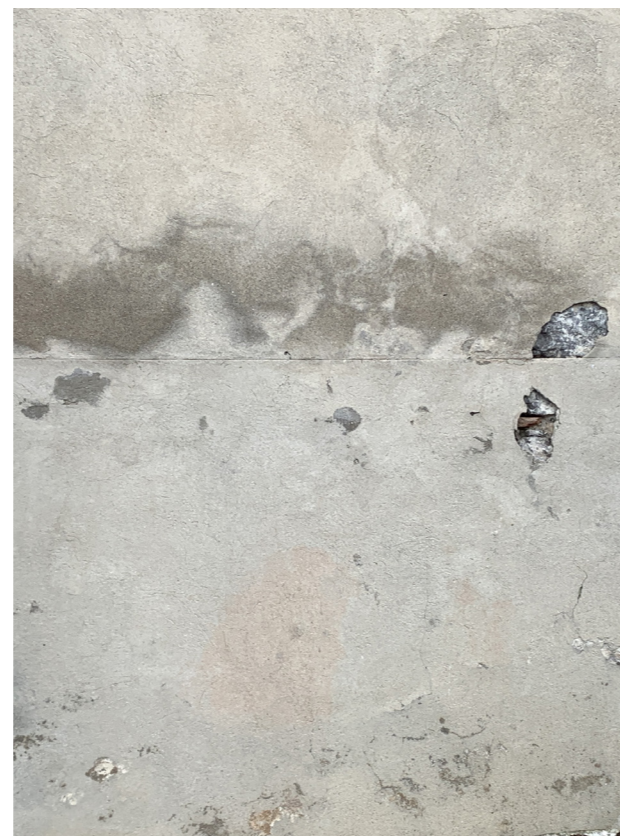
LIMITE ENTRE ENDUIT - AGENCE C. REMOND - AVRIL 2020

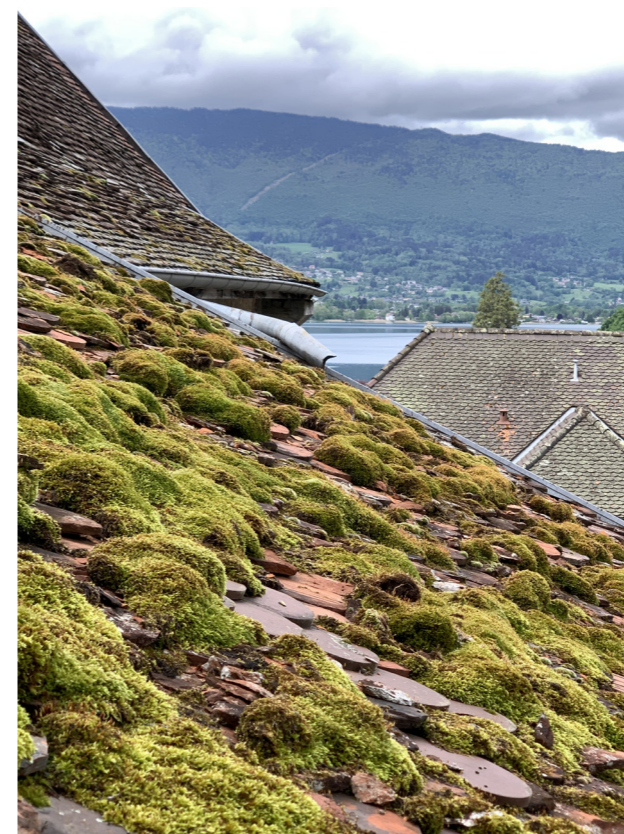
MOUSSES SUR TOITURE - AGENCE C. REMOND - AVRIL 2020

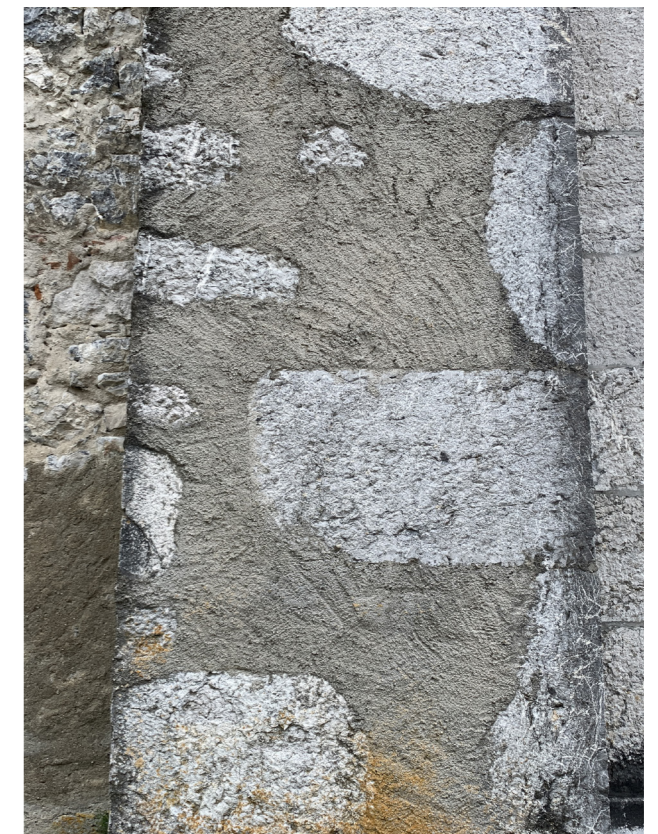
JOINT CIMENT DU CONTREFORT - AGENCE C. REMOND - AVRIL 2020

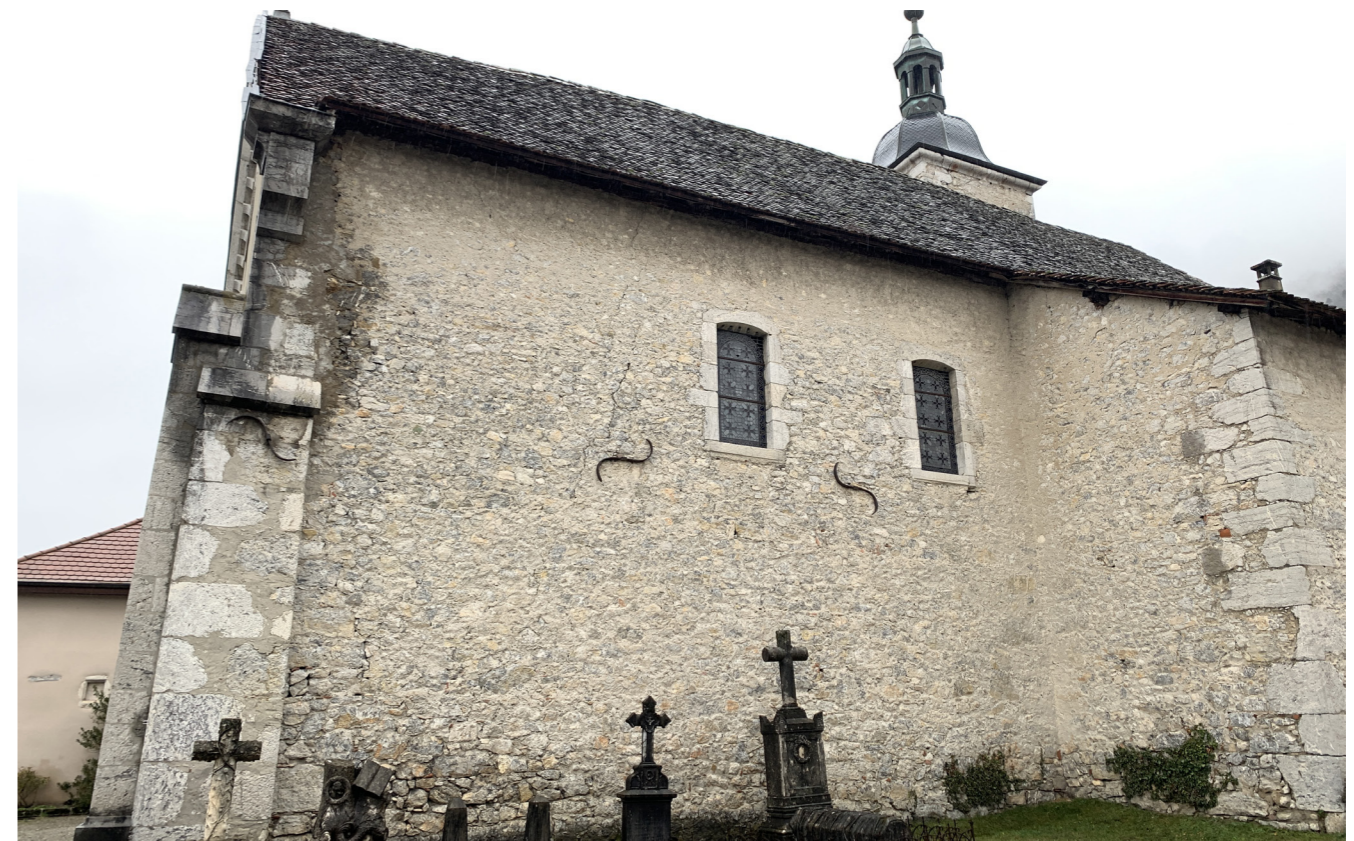
La partie correspondante au pied de façade laisse apparaître plusieurs dégradations liées à la remontée capillaire des eaux et à la présence de végétation racinaire.

L'autre désordre majeur concerne le déjointoiement des moellons des pierres et la présence de plusieurs fissures superficielles (micro-fissures).

Au niveau du chaînage entre la façade ouest et la façade sud on note des désordres liés aux infiltrations d'eau, provenant en partie des combles et de la toiture. Dans cette angle, comme le contrefort de l'angle nord-ouest du pignon, le contrefort sud-ouest présente des pierres et des moellons recouverts d'un enduit ciment (effet nougat) et de mousses et lichens en pied de mur et au niveau du larmier.

PHOTO DE LA FAÇADE NORD DE L'ÉGLISE - AGENCE C. RÉMOND - JANVIER 2020

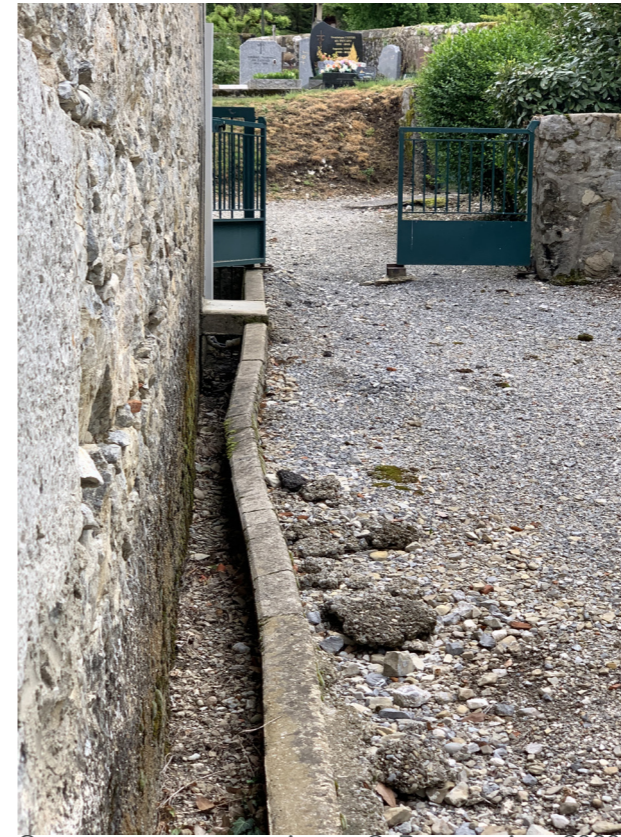
CANIVEAU EN PIED DE MUR - AGENCE C. REMOND - AVRIL 2020

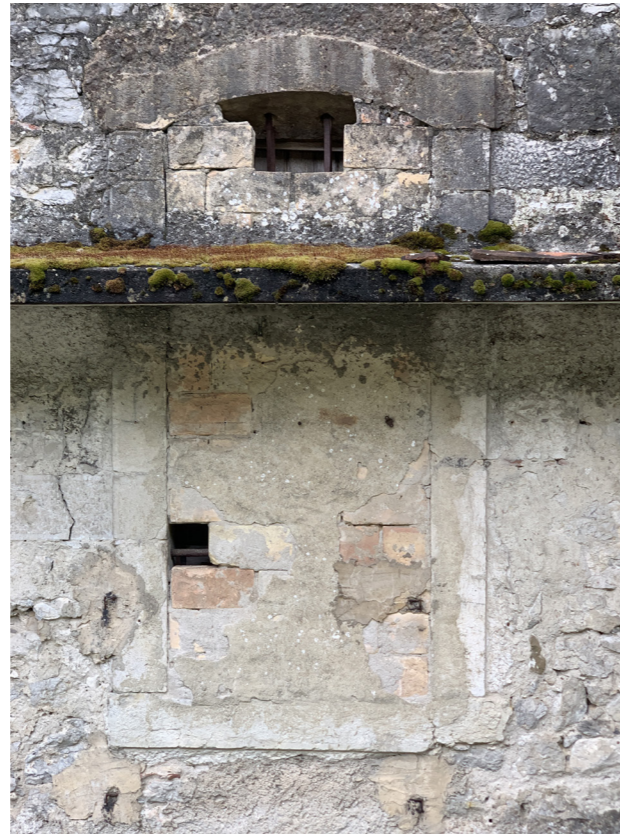
BAIE BOUCHÉE - AGENCE C. REMOND - AVRIL 2020

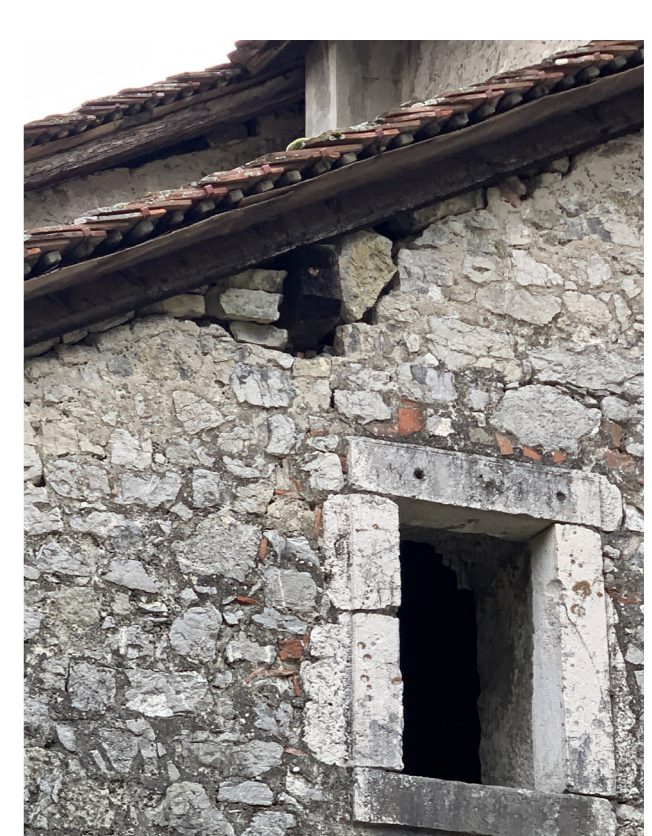
ARASE INSTABLE ET BAIE SANS FERMETURE - AGENCE C. REMOND - AVRIL 2020

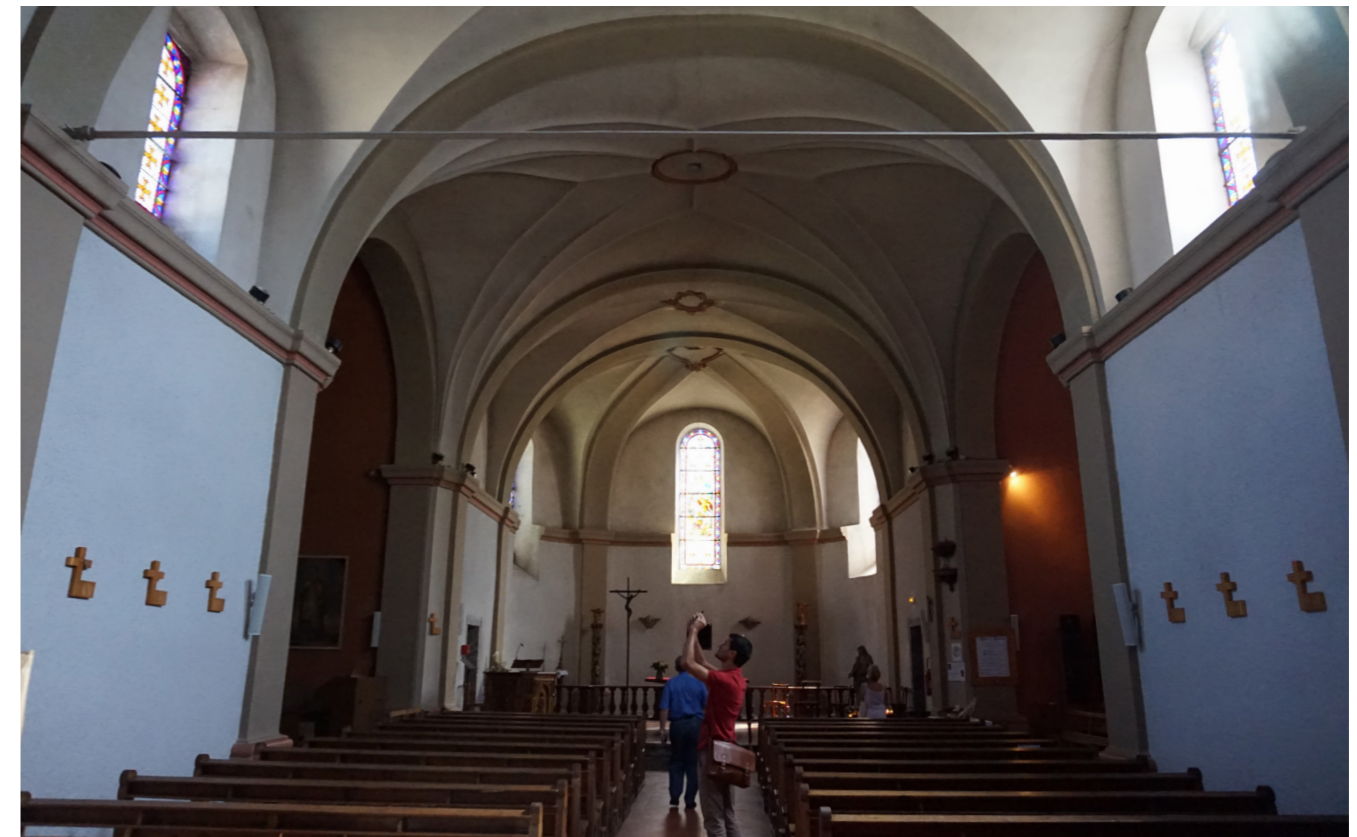
Les désordres sont localisés au niveau des voûtes de la nef (micro-fissures, présence de tirants en métal pour compenser la poussée des voûtes, taches d'humidité et quelques petits développements de lichens).

L'ossature du plancher bois de la tribune, non visible, pourrait être dégradée compte-tenu de quelques micro-fissures et taches d'humidité visibles.

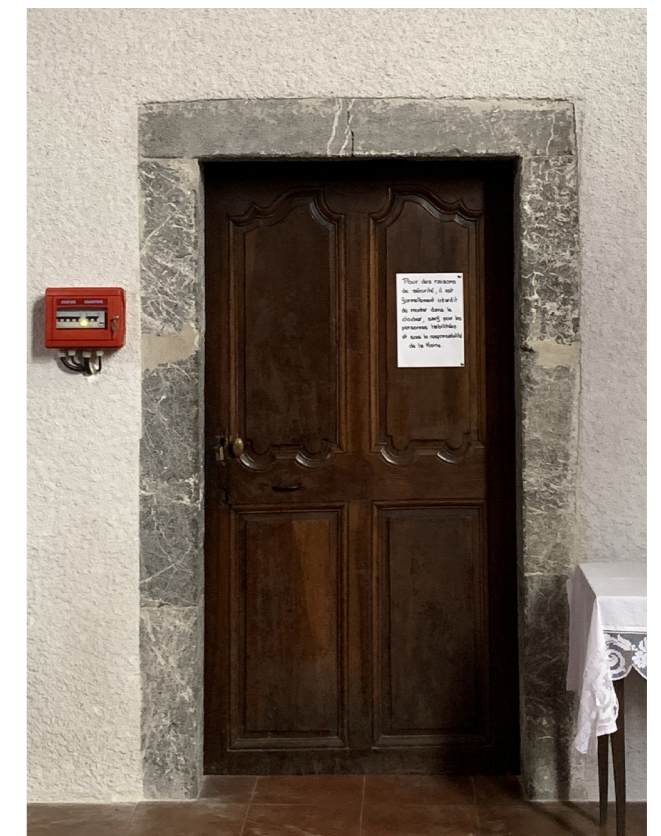
PORTE D'ACCÈS A LA SACRISTIE - JOINT CIMENT - AGENCE C. REMOND - AVRIL 2020

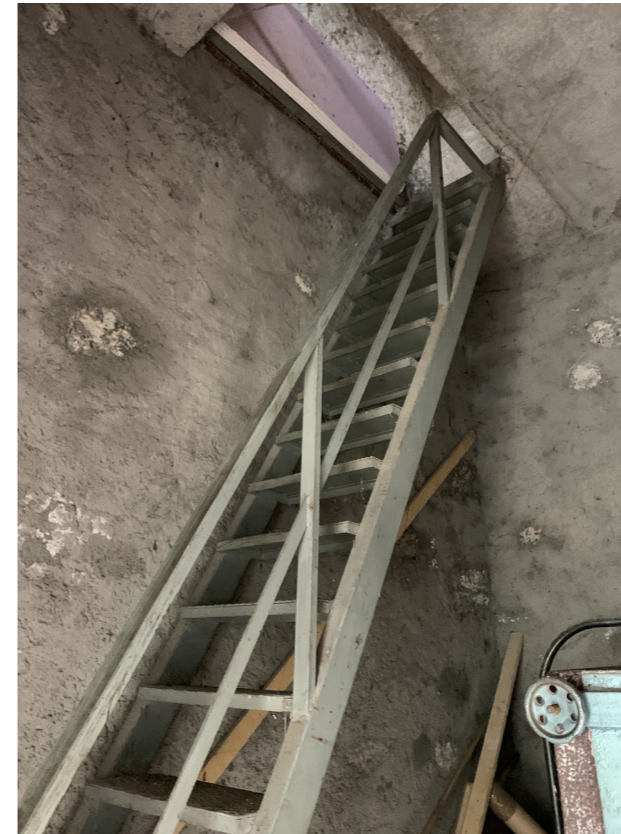
On peut noter quelques endroits avec de la corrosion sur la structure supportant des cloches, des absences de planches sur les planchers bois par endroits, la présence d'un enduit ciment qui ne permet pas la bonne respiration de la pierre et quelques endroits avec des pierres déjointées.

ENDUIT CIMENT - CHAUFFERIE - AGENCE C. REMOND - AVRIL 2020

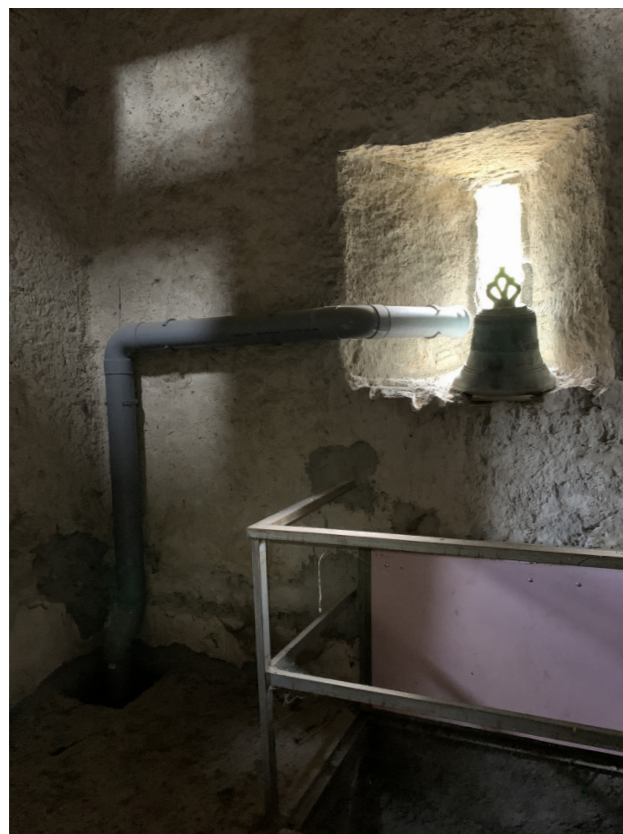
On peut noter aussi de la saleté diffuse et d'autres désordres secondaires comme des scellements au ciment ou des garde-corps instables.

GARDE-CORPS SCELLÉ AVEC DU CIMENT - AGENCE C. REMOND - AVRIL 2020

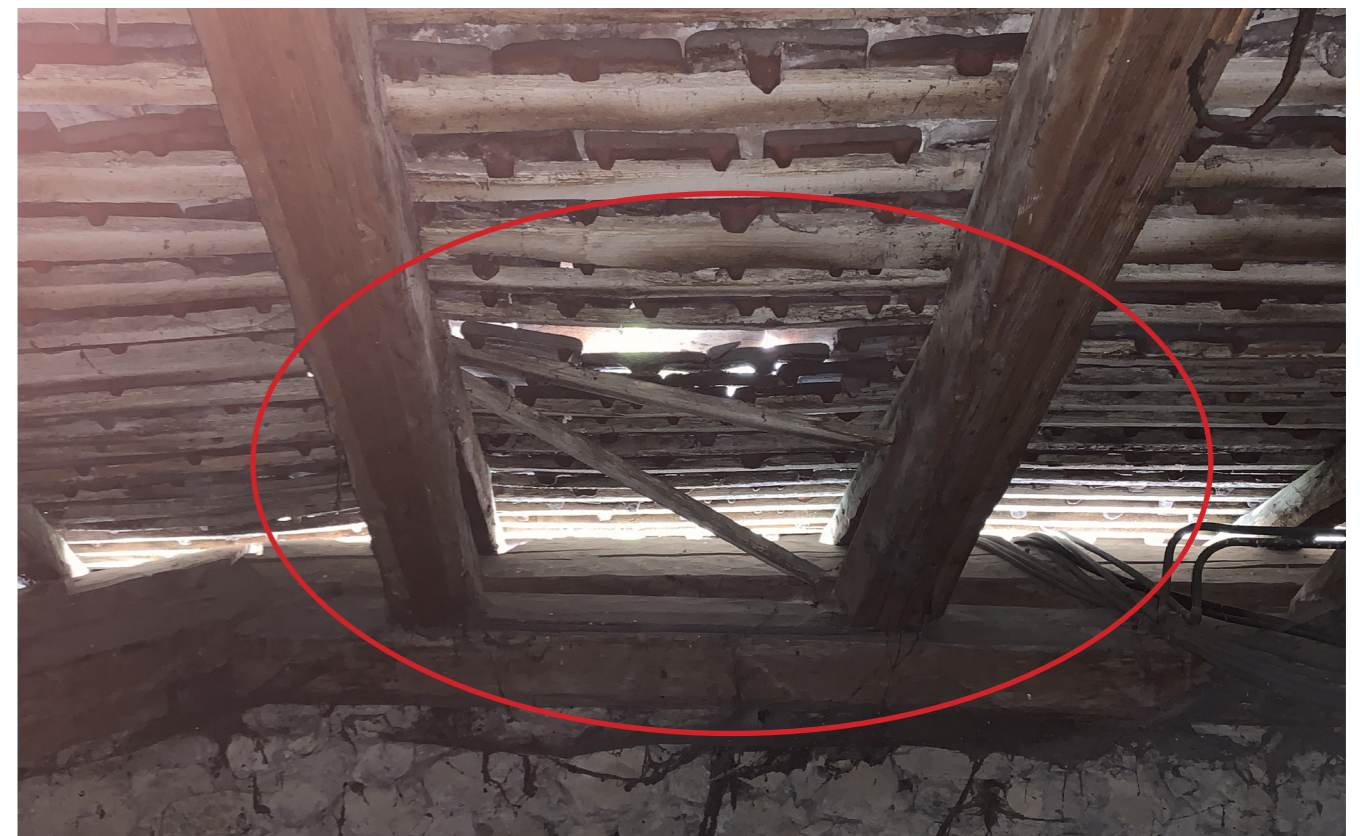
TOITURE EN MAUVAIS ÉTAT - CHEVET - AGENCE C. REMOND - AVRIL 2020

Concernant la partie de couverture en tuile, on peut noter comment la disposition des tuiles nécessite une remise en place afin d'éviter des infiltration d'eaux.
