# EGLISE SAINT-MAURICE

74290 TALLOIRES

28 MAI 2020

Code affaire :  
74\_TALLOIRES\_EGLISE SAINT MAURICE

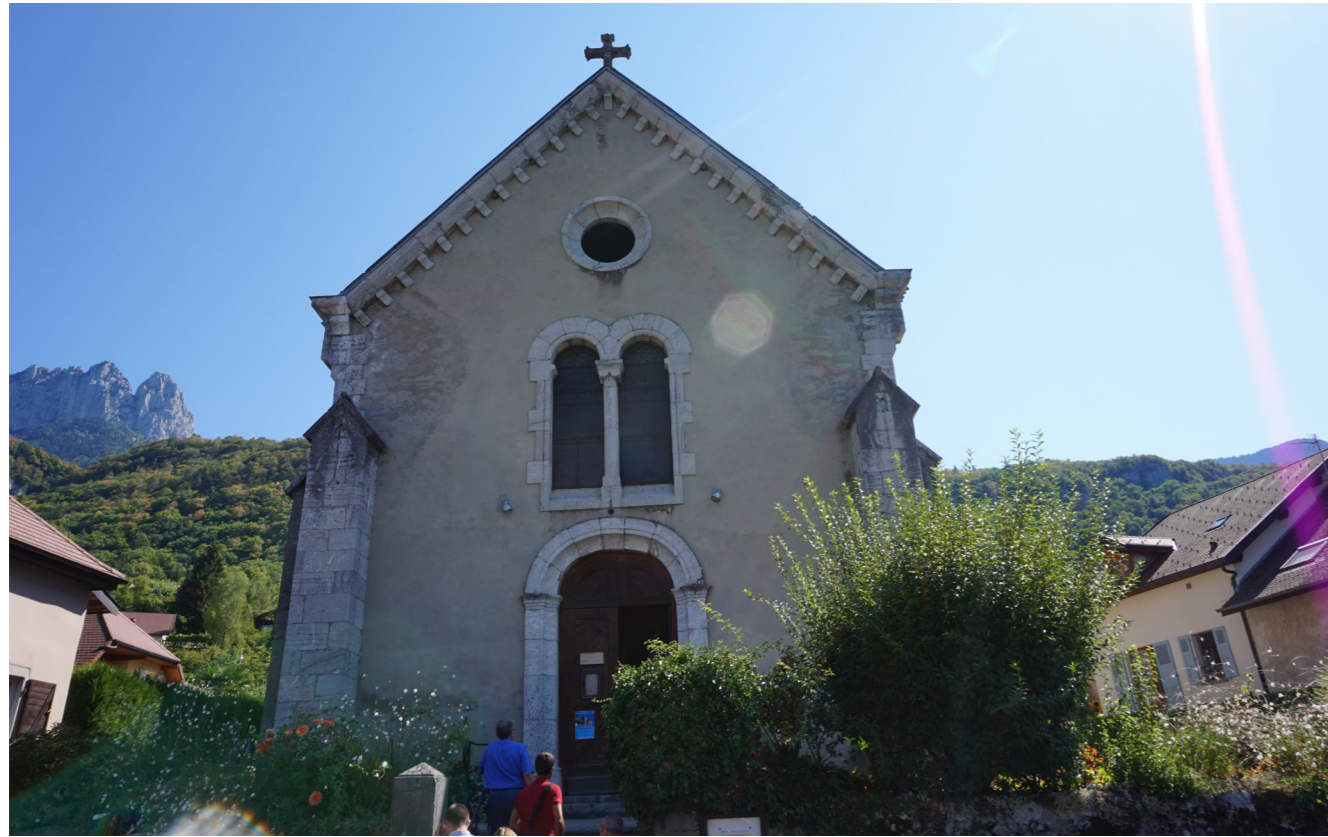
FAÇADE PRINCIPALE OUEST - PHOTO AVRIL 2019, CR

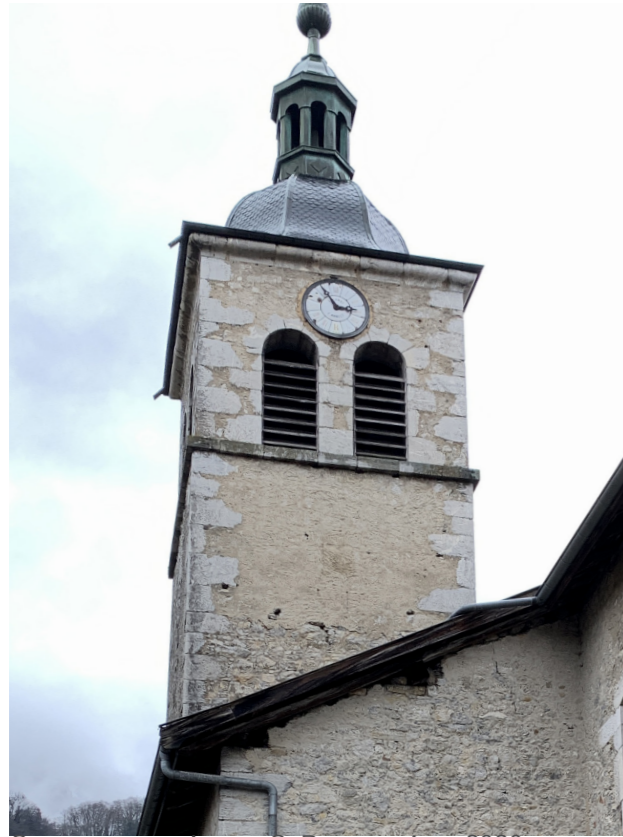
CLOCHER OUEST - AGENCE C. REMOND - AVRIL 2020

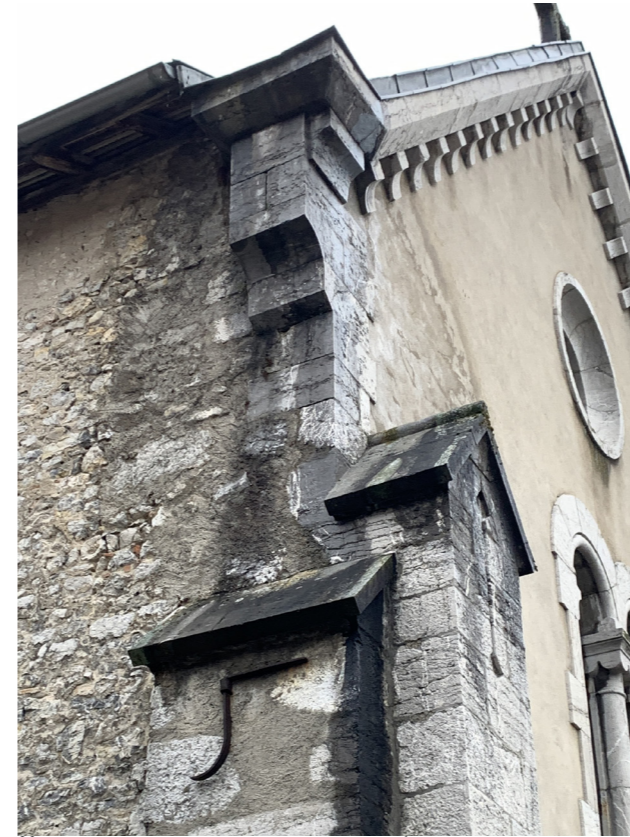
Le pied de façade est assez altéré (traité avec un enduit ciment) et présente des remontées capillaires et des desquamations d'enduit. Au niveau des bases des contreforts on observe une colonisation biologique très importante. La même pathologie est présente sur les larmiers des piliers et le long des angles rentrants entre contrefort et façade. Des joints au ciment sont à signaler également sur les contreforts, ce qui empêche la bonne respiration de la maçonnerie. La prolifération de mousses et lichens à ces endroits en témoigne. On constate aussi des grandes taches d'humidité dues probablement à un défaut d'étanchéité de la façade et à des infiltrations depuis les combles.

COLONISATIONS BIOLOGIQUES ET REMONTÉES CAPILLAIRES SUR L'ARMER ET FAÇADE - AGENCE C. REMOND - AVRIL 2020

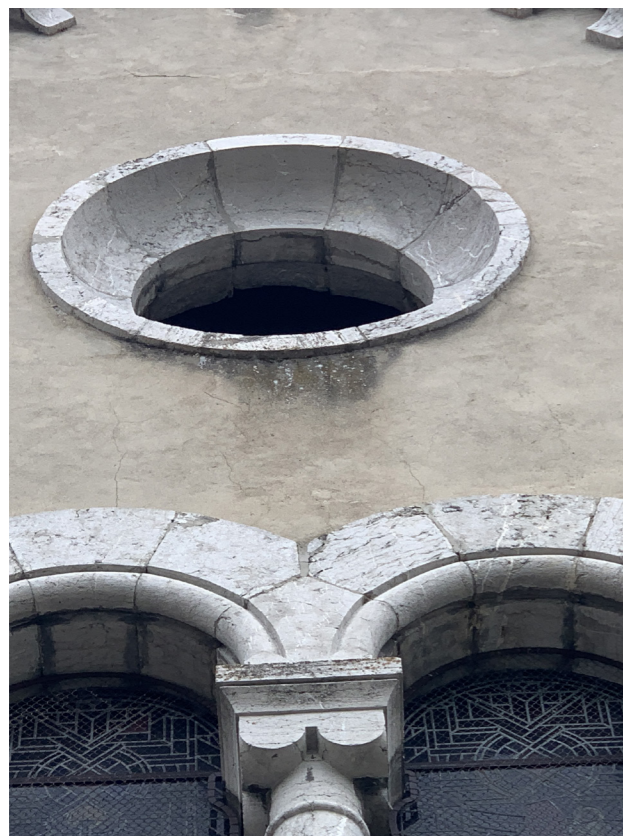
BAIE CIRCULAIRE - AGENCE C. REMOND - AVRIL 2020

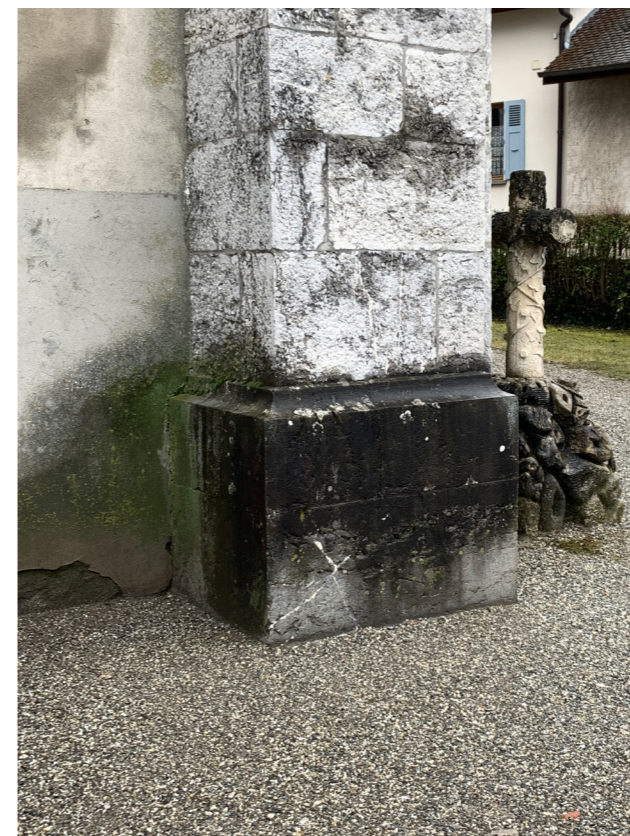
COLONISATIONS BIOLOGIQUES ET REMONTÉES CAPILLAIRES AU PIED DES CONTREFORT - AGENCE C. REMOND - AVRIL 2020

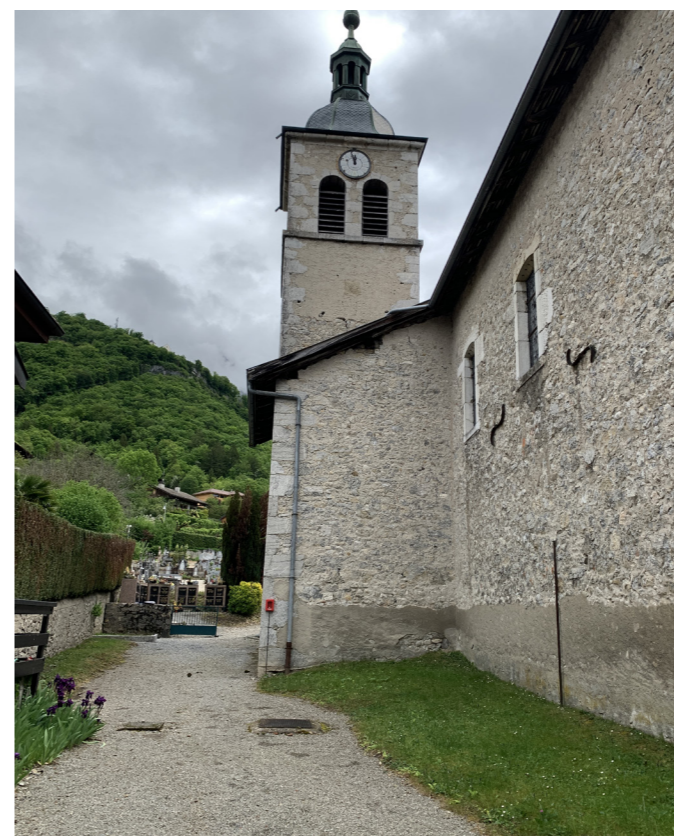
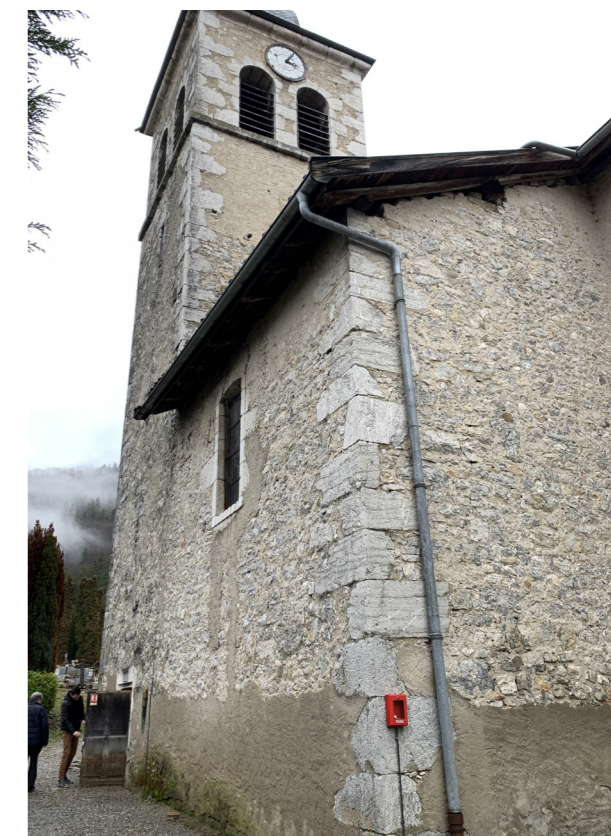
Par ailleurs, la présence d'une bande de pelouse en pied de murs engendre une pénétration constante d'humidité dans les maçonneries basses, causée par les eaux pluviales rejetées.

Concernant le pied du contrefort de l'angle nord-ouest du pignon, il présente des assises de pierres et de moellons recouvertes d'un enduit ciment (effet nougat) et recouvertes de mousses et lichens en pied de mur et au niveau du larmier.

On peut aussi noter les têtes des tirants qui commencent à être corrodées et méritent une révision, afin de ne pas laisser des coulures oxydées sur les parements futurs.

PHOTO DE LA FAÇADE NORD DE L'ÉGLISE - AGENCE C. REMOND - AVRIL 2020

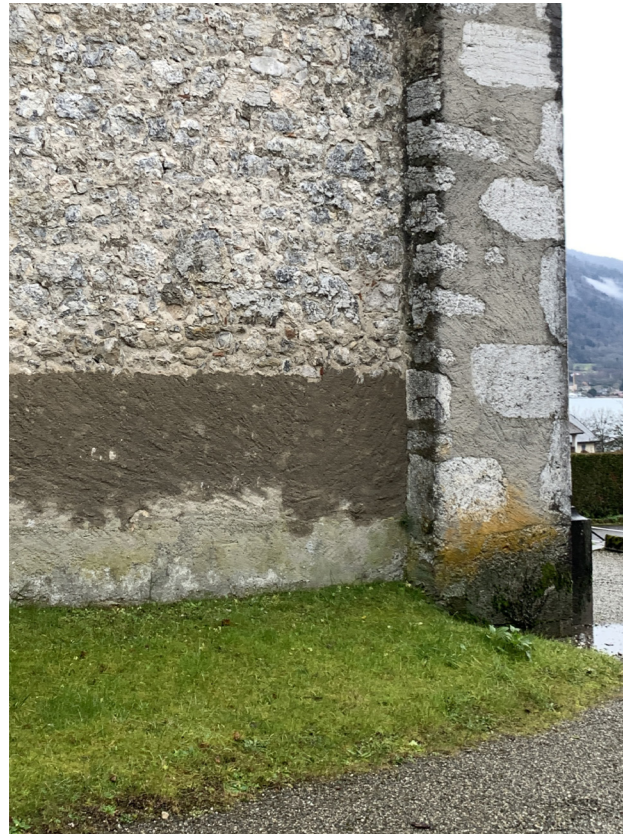
ANGLE NORD-OUEST - COLONISATION BIOLOGIQUE ET REMONTÉES CAPILLAIRES - AGENCE C. REMOND - AVRIL 2020

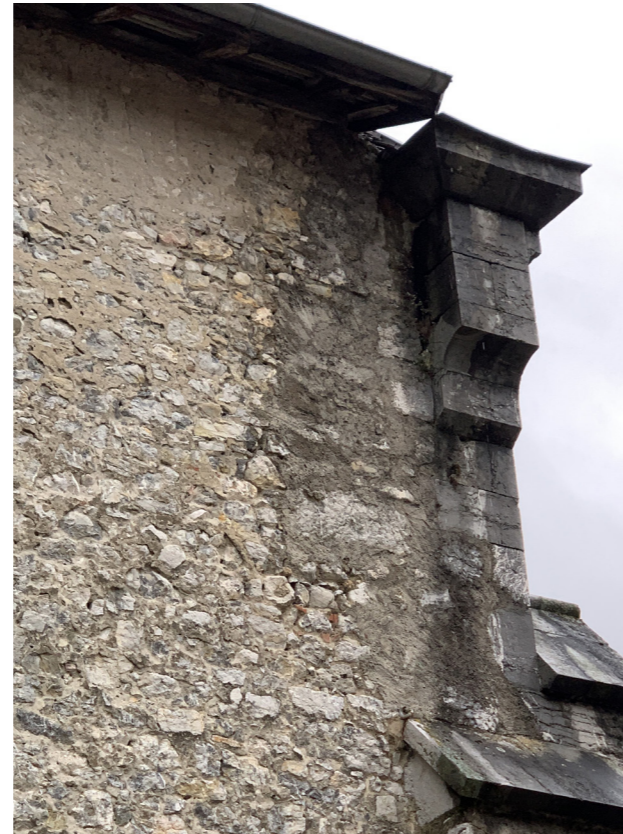
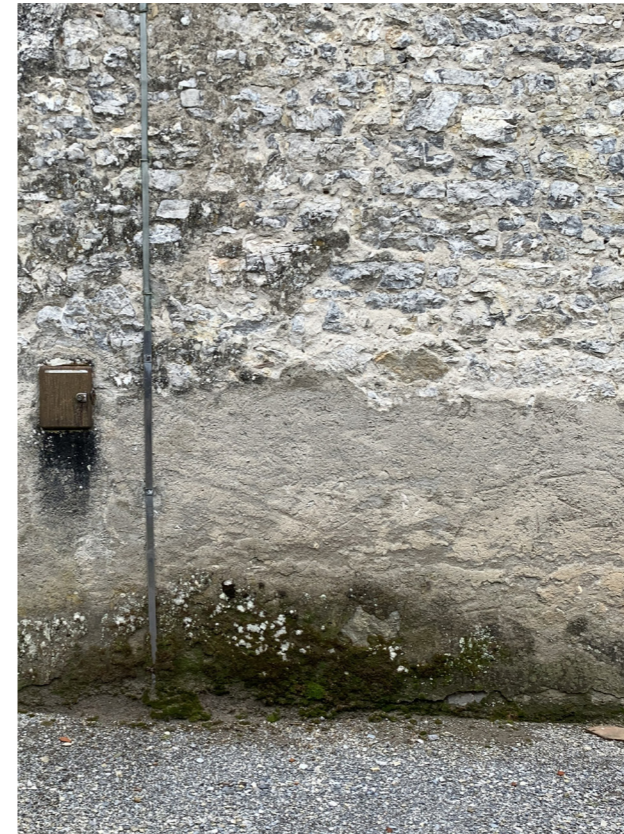
COLONISATIONS BIOLOGIQUES - AGENCE C. REMOND - AVRIL 2020

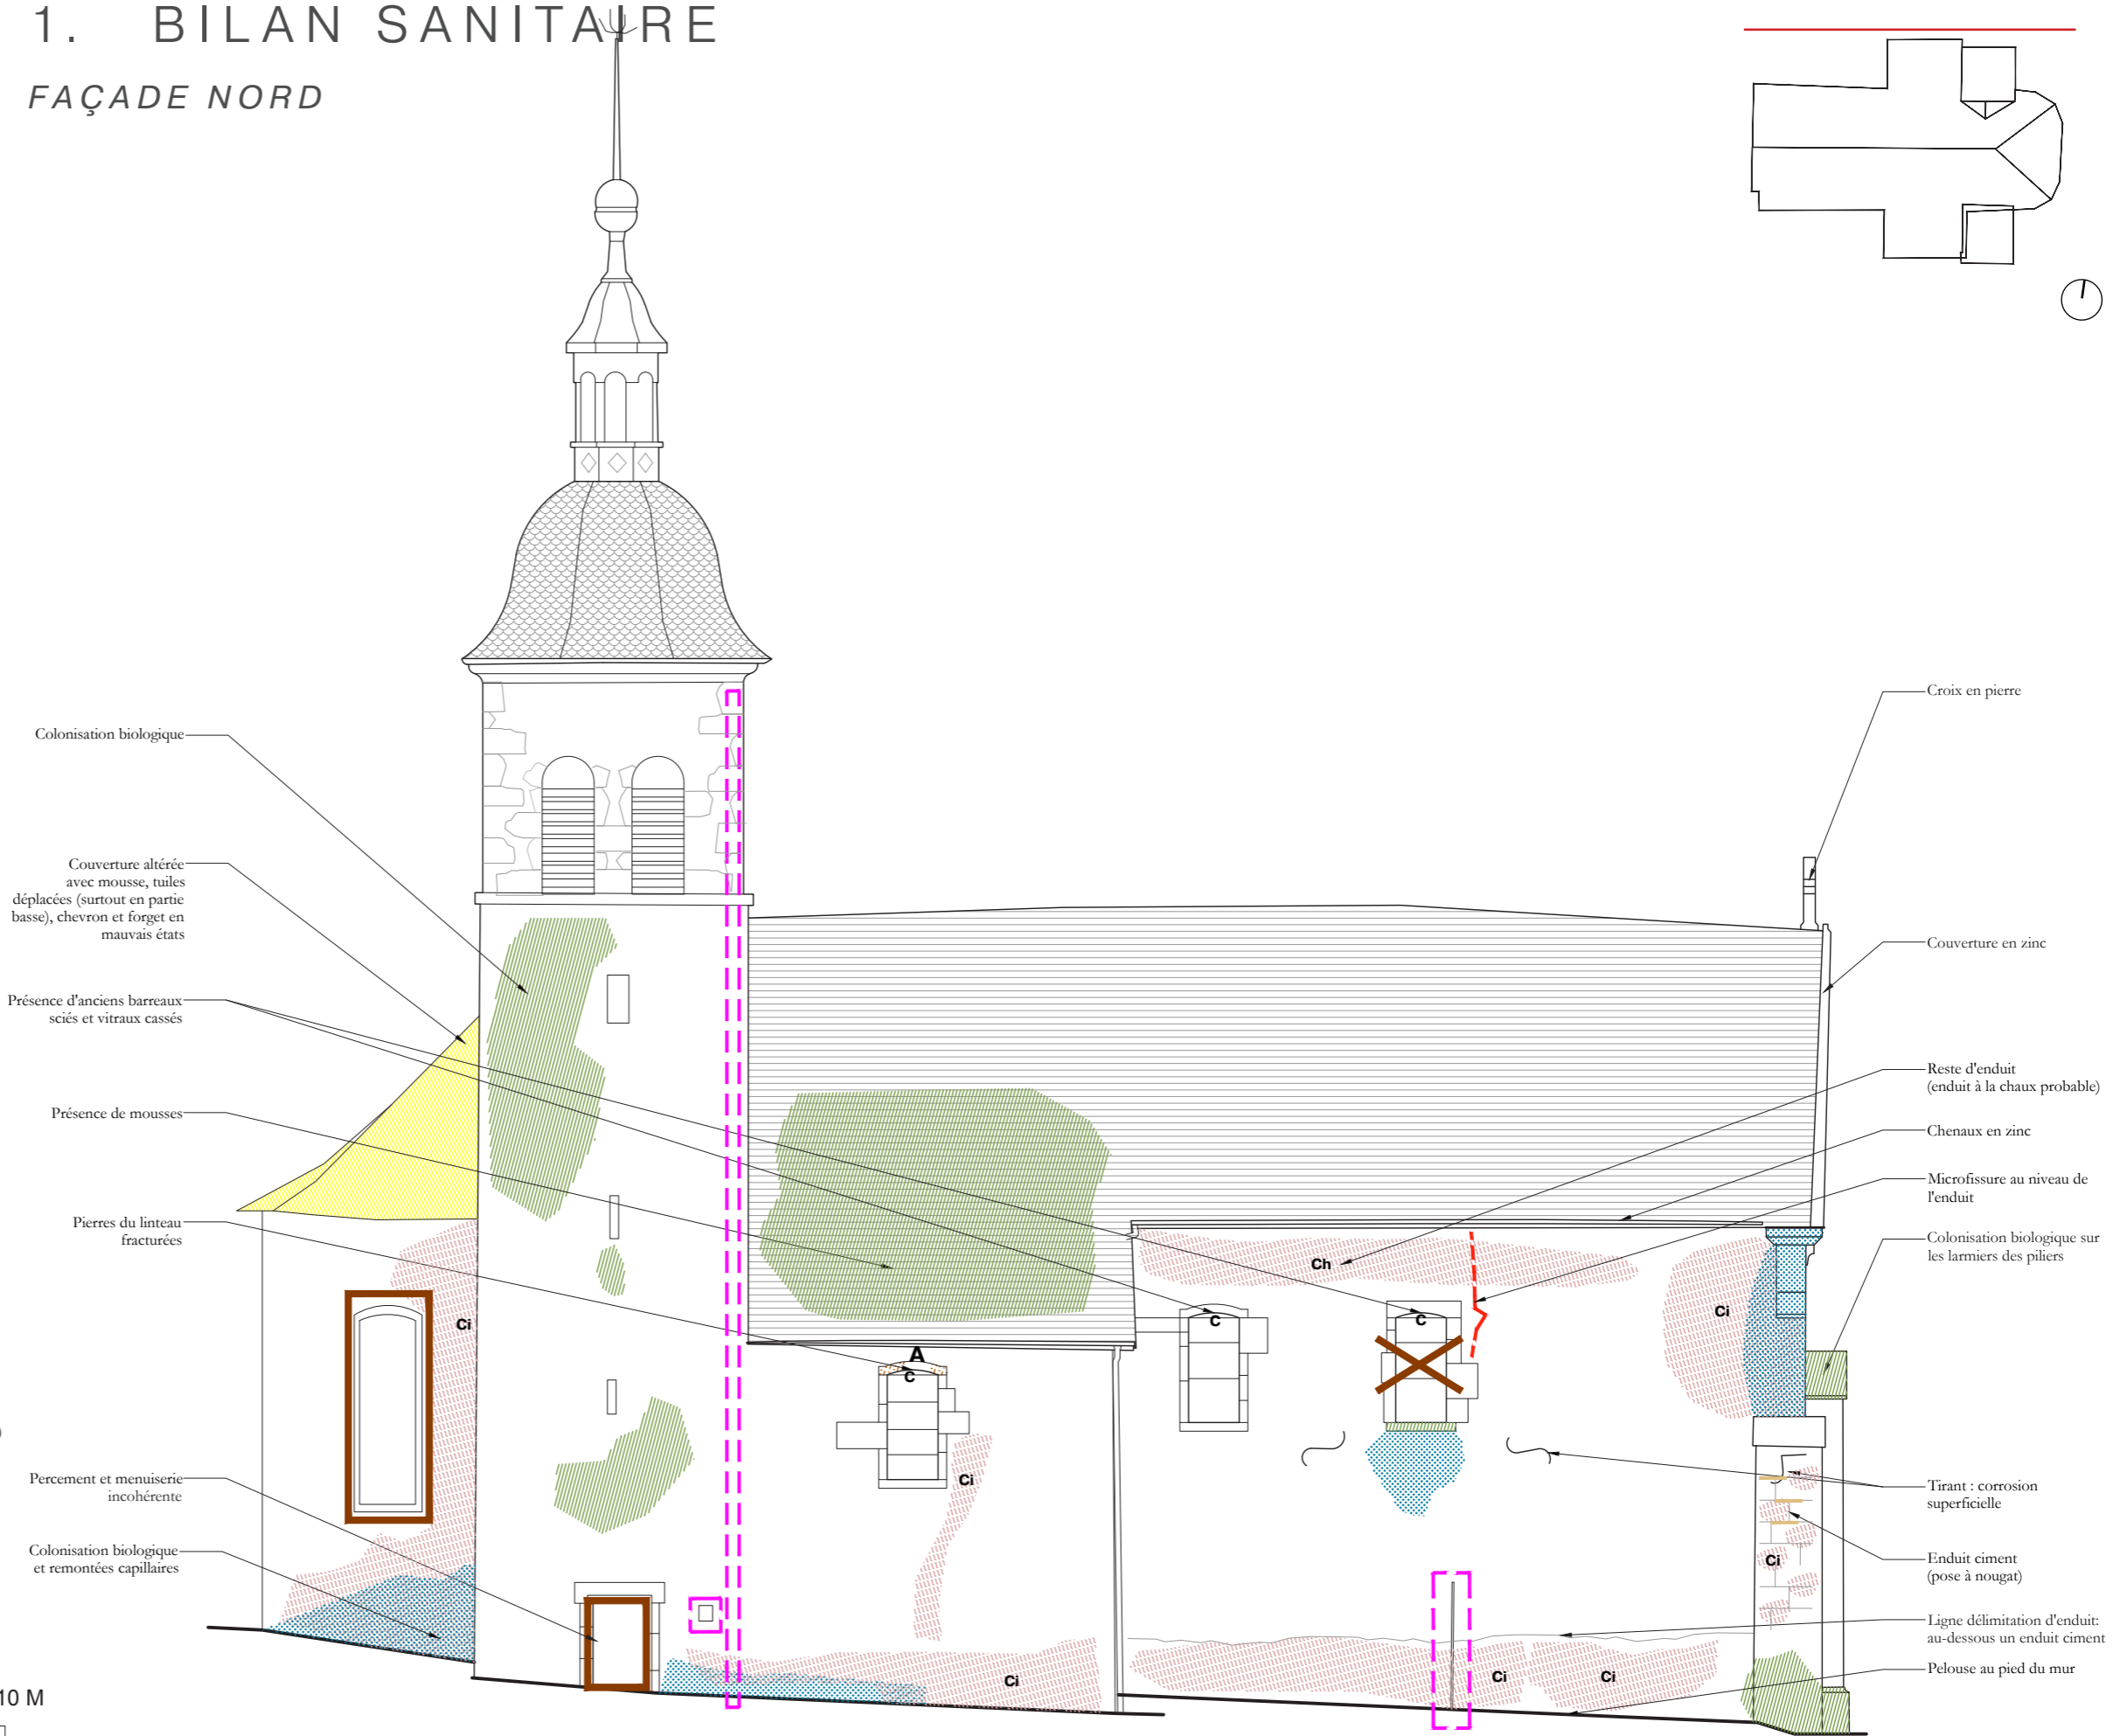
Pierres du linteau fracturées

Microfissure au niveau de l'enduit

Tirant : corrosion superficielle

Ligne délimitation d'enduit: au-dessous un enduit ciment

Pelouse au pied du mur

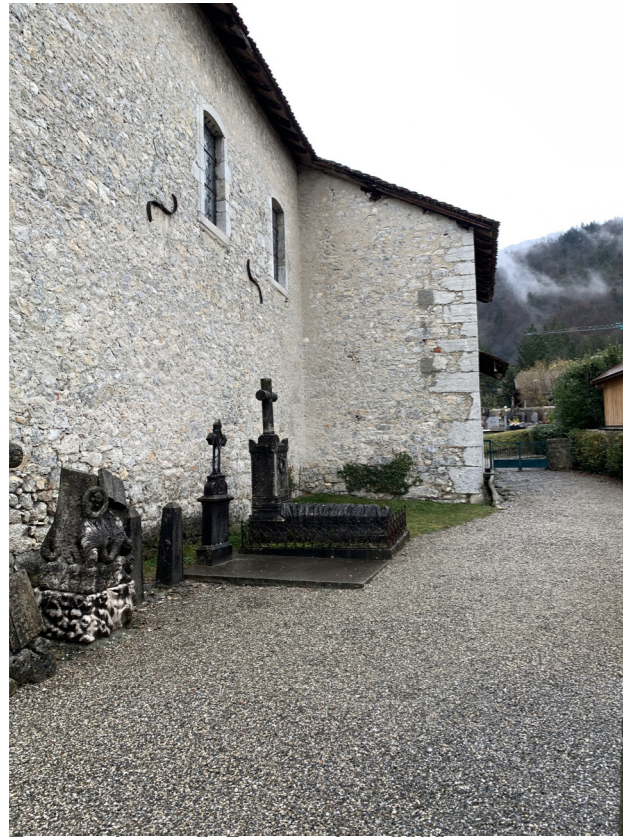
Un autre point de vigilance est constitué par les tombes sur la façade sud de l'église. Des poches d'eau peuvent en fait être présentes à ces endroits.

TOMBES - AGENCE C. REMOND - AVRIL 2020

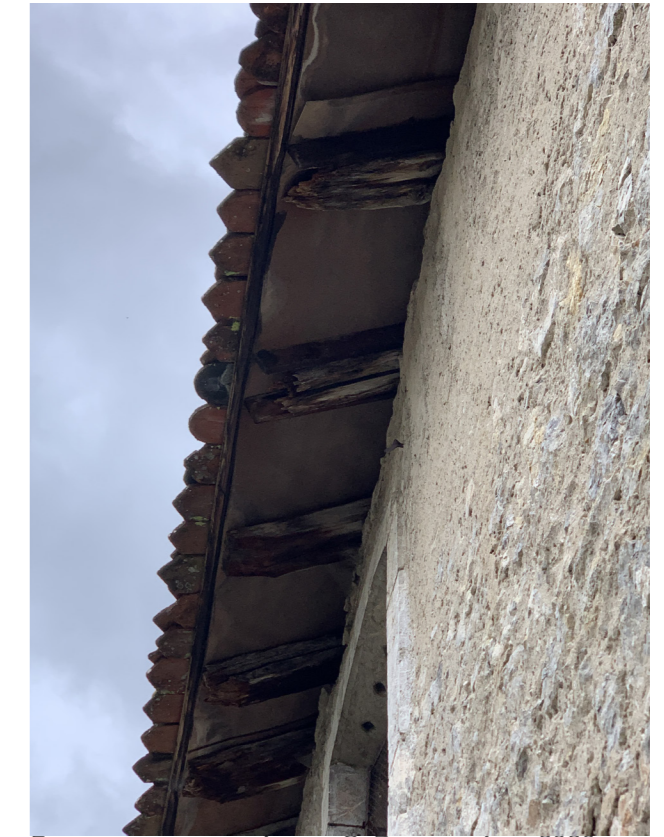
FORGET ET CHEVRONS - AGENCE C. REMOND - AVRIL 2020

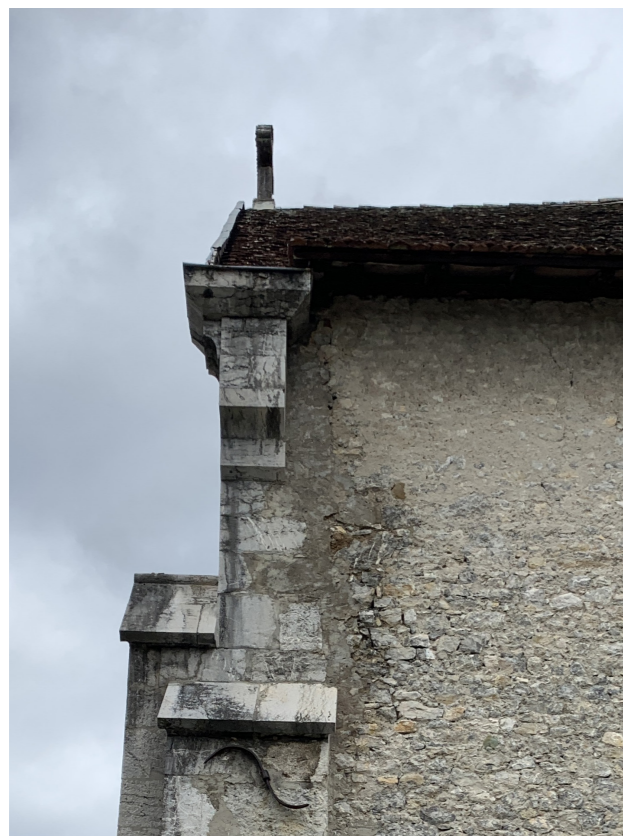
COLONISATION BIOLOGIQUE DE L'ANGLE NORD-OUEST ET REMONTÉES CAPILLAIRES - AGENCE C. REMOND - AVRIL 2020

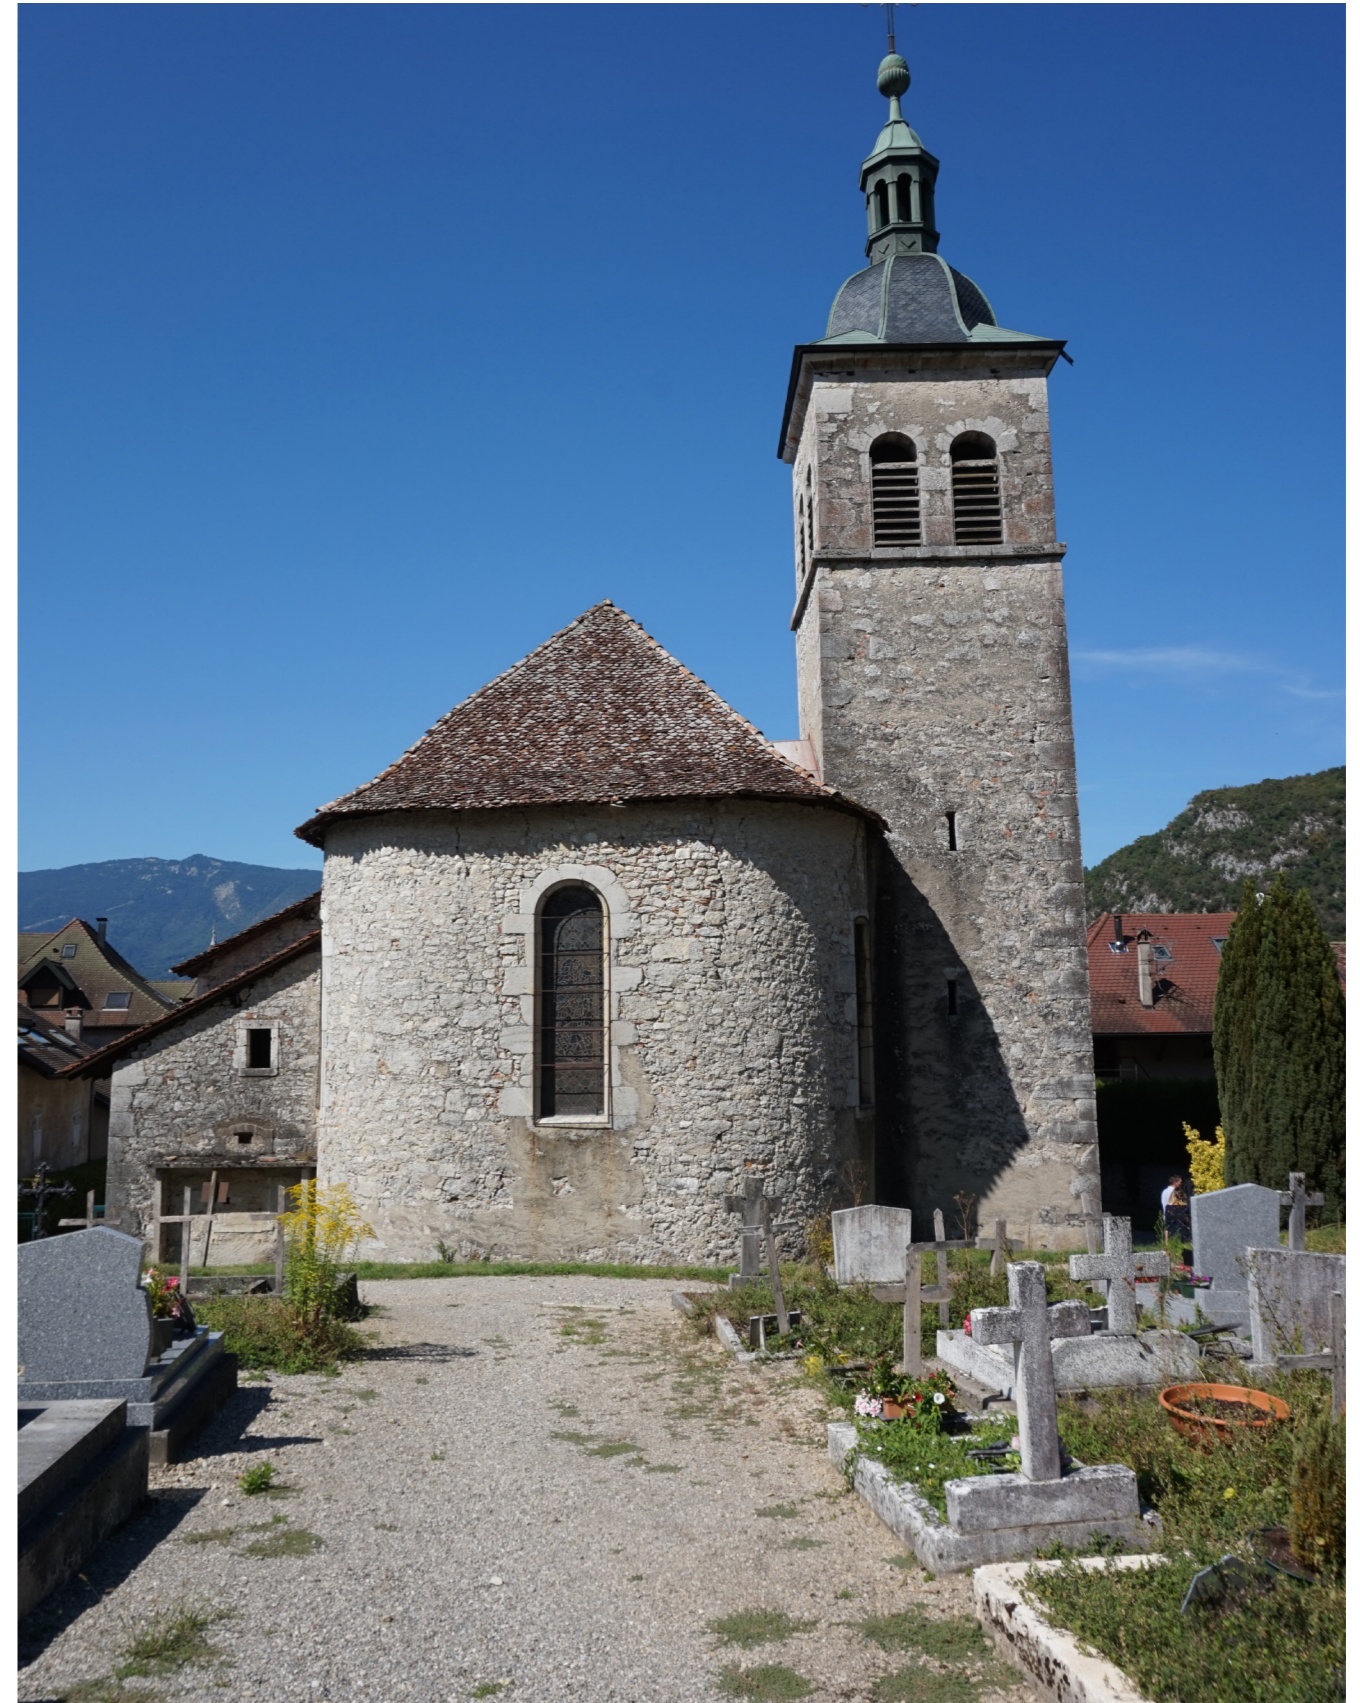
Les désordres visibles les plus inquiétants sont les fissures verticales importantes partant des arases des murs. Leurs origines restent incertaines à ce stade d'étude (problèmes de fondations, problèmes de sols, problèmes de couvertures, ...).

Par ailleurs, on constate également plusieurs zones de joints creux dans les parements et sur la partie basse des murs ainsi que le clocher des zones très altérées : moellons de pierres déjointoyés, remontées capillaires...Les pierres des arases des murs sont en parties dégradées.

L'ensemble des barlotières des baies du chevet sont à réviser au niveau de leur état de corrosion qui pourrait provoquer des coulures oxydées sur les parements et vitraux.

Il est à noter que les baies sont également équipées de grilles de protection précaires et en mauvais état.

PHOTO DE LA FAÇADE EST DE L'ÉGLISE - AGENCE C. REMOND - AVRIL 2020

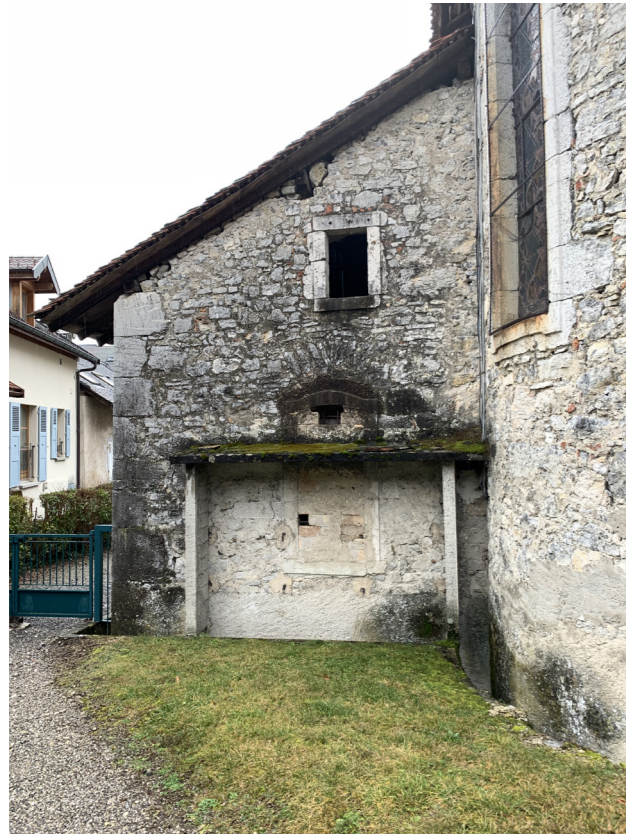
APPENTIS - AGENCE C. REMOND - AVRIL 2020

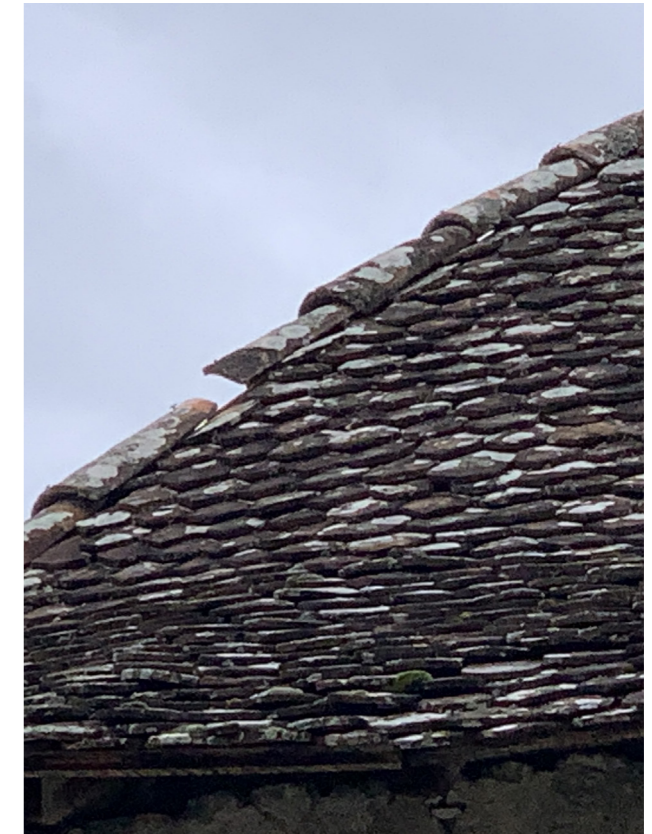
COUVERTURE - AGENCE C. REMOND - AVRIL 2020

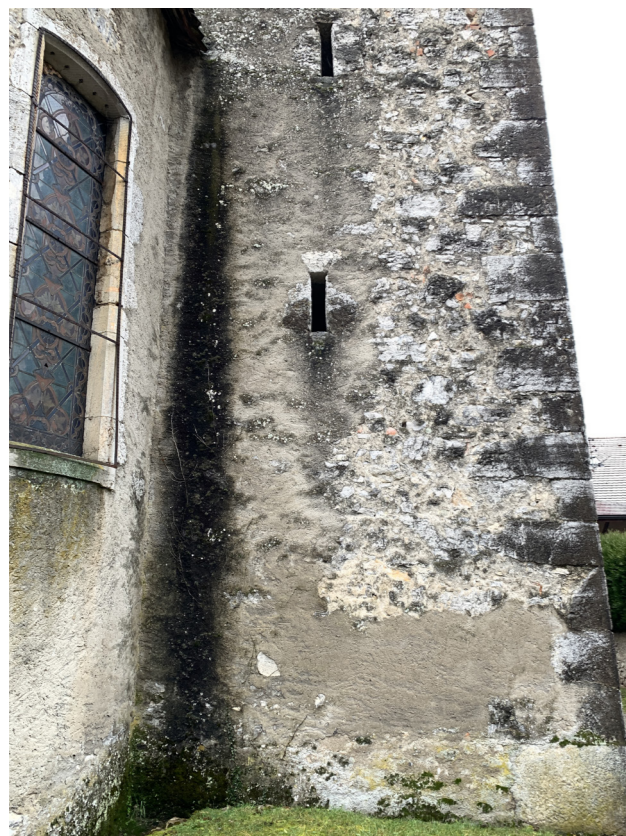
COLONISATION BIOLOGIQUE DE L'ANGLE NORD-OUEST ET REMONTÉES CAPILLAIRES / CANIVEAU AU SOL - AGENCE C. REMOND - AVRIL 2020

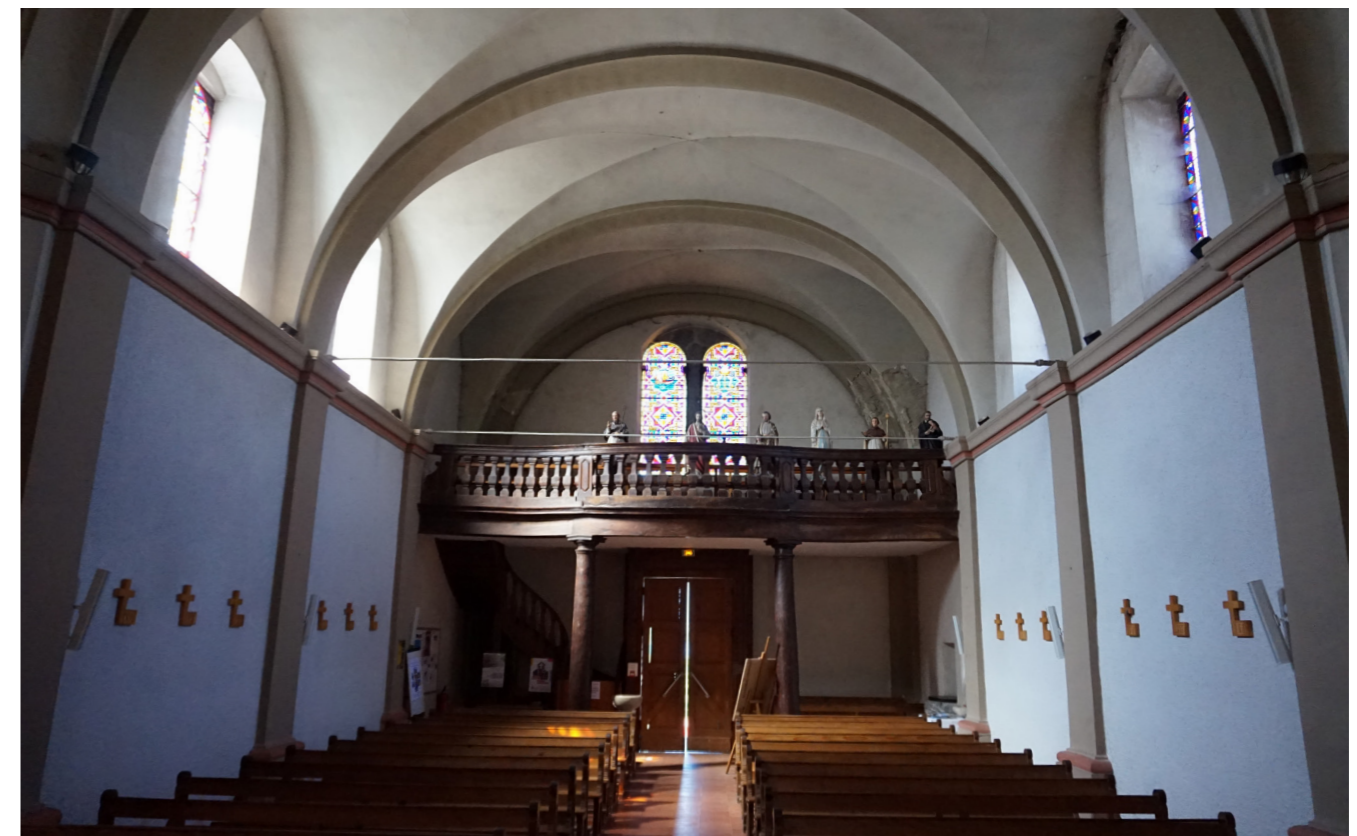
Les désordres sont localisés au niveau des voûtes de la nef (micro-fissures, présence de tirants en métal pour compenser la poussée des voûtes, taches d'humidité et quelques petits développements de lichens).

L'ossature du plancher bois de la tribune, non visible, pourrait être dégradée compte-tenu de quelques micro-fissures et taches d'humidité visibles.

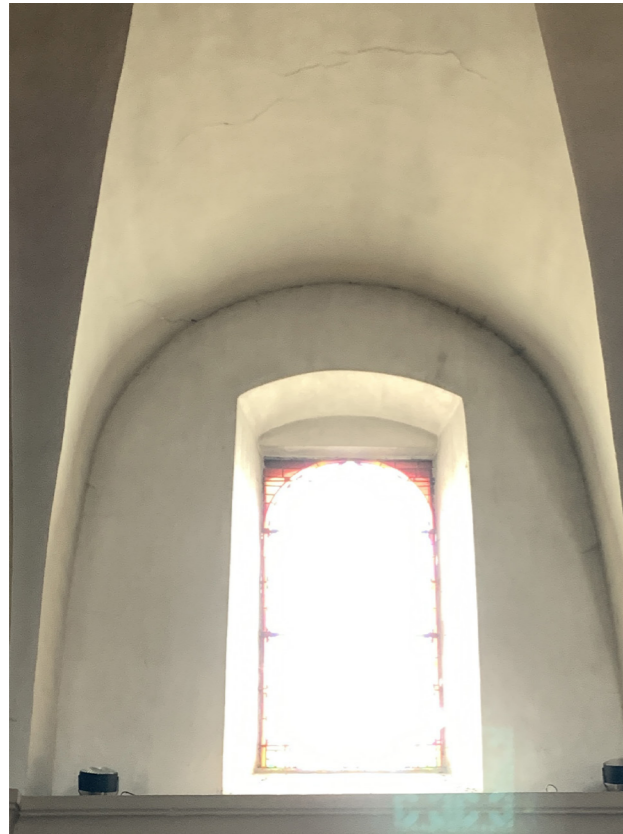
LÉZARDES - AGENCE C. REMOND - AVRIL 2020

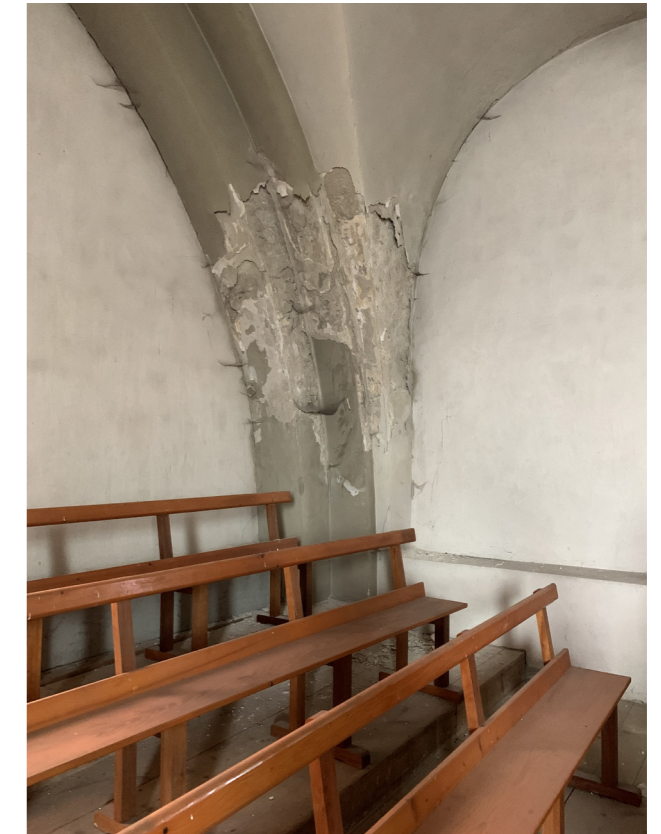
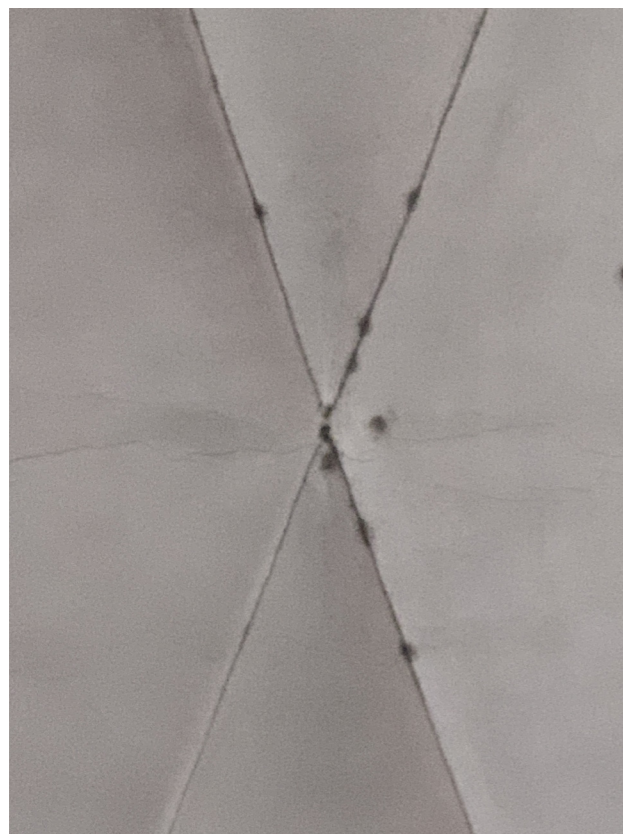
COLONISATION BIOLOGIQUE- 2EME TRAVÉE - AGENCE C. REMOND - AVRIL 2020

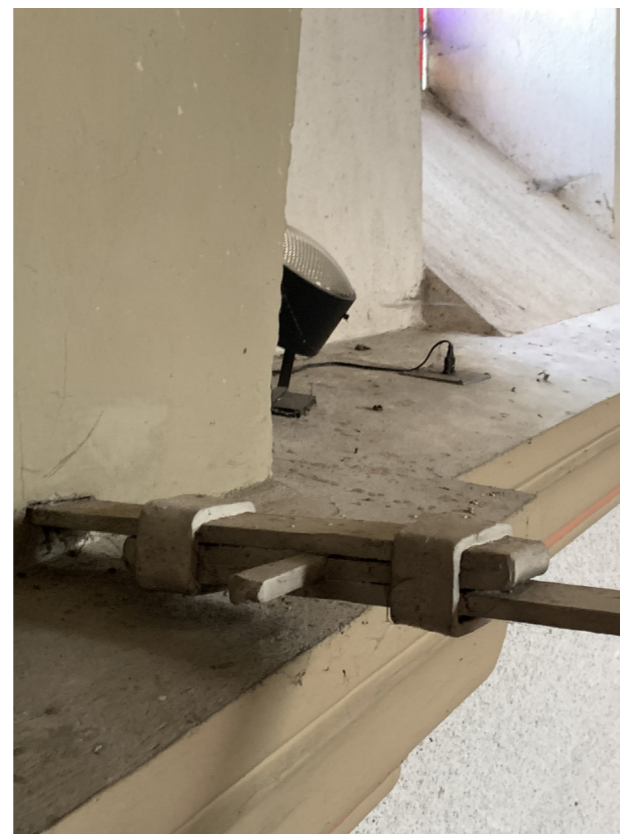
TIRANT - AGENCE C. REMOND - AVRIL 2020

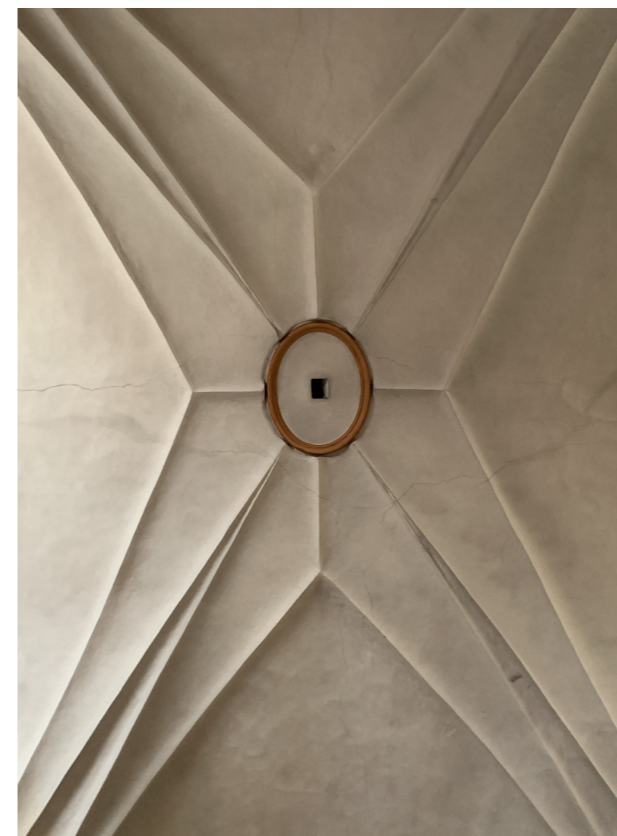
Les bras du transept et la croisée présentent un bon état général, sauf pour quelques microfissures au niveau du bras nord et de la croisée et un liève infiltration d'eau au dessus de la baie du bras nord.

LÉZARDES - CROISÉE DU TRANSEPT - AGENCE C. REMOND - AVRIL 2020

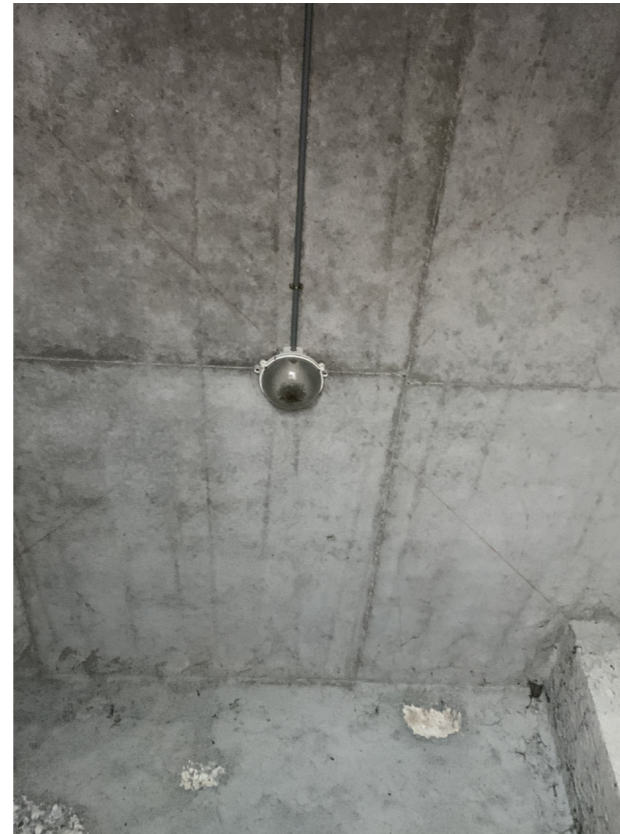
PLANCHER HAUT DU RDC - AGENCE C. REMOND - AVRIL 2020

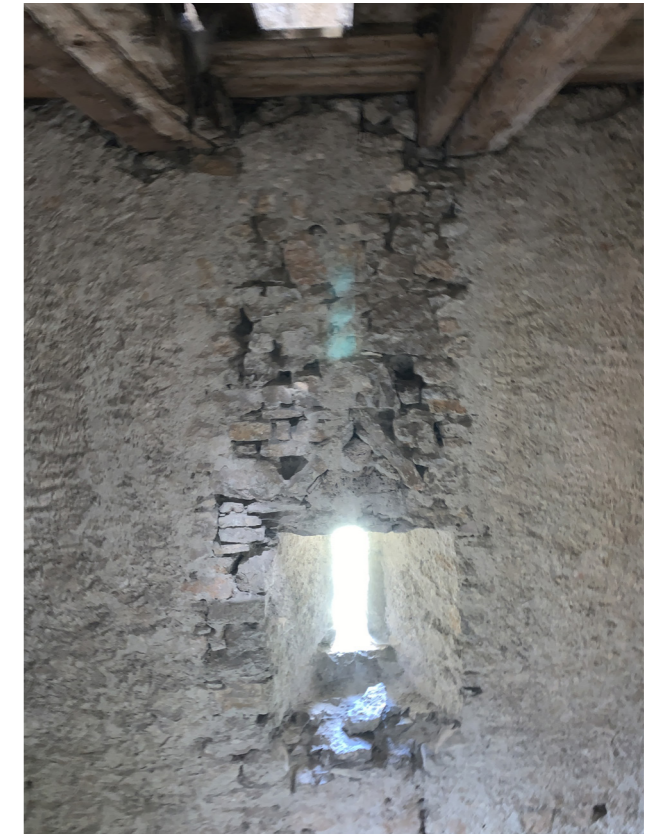
On peut noter quelques endroits avec de la corrosion sur la structure supportant des cloches, des absences de planches sur les planchers bois par endroits, la présence d'un enduit ciment qui ne permet pas la bonne respiration de la pierre et quelques endroits avec des pierres déjointées.

DEJOINTOIEMENT - AGENCE C. REMOND - AVRIL 2020

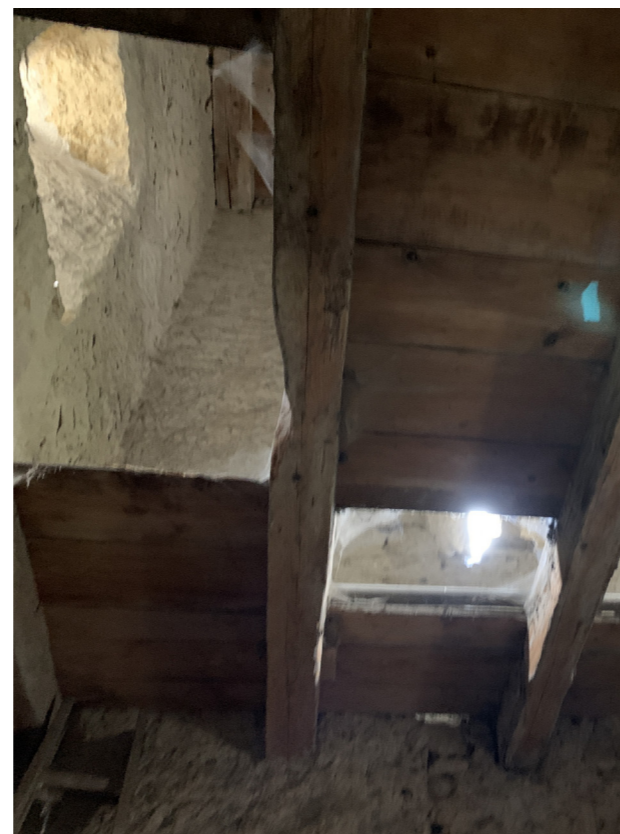
ABSENCE DE PLANCHES - AGENCE C. REMOND - AVRIL 2020

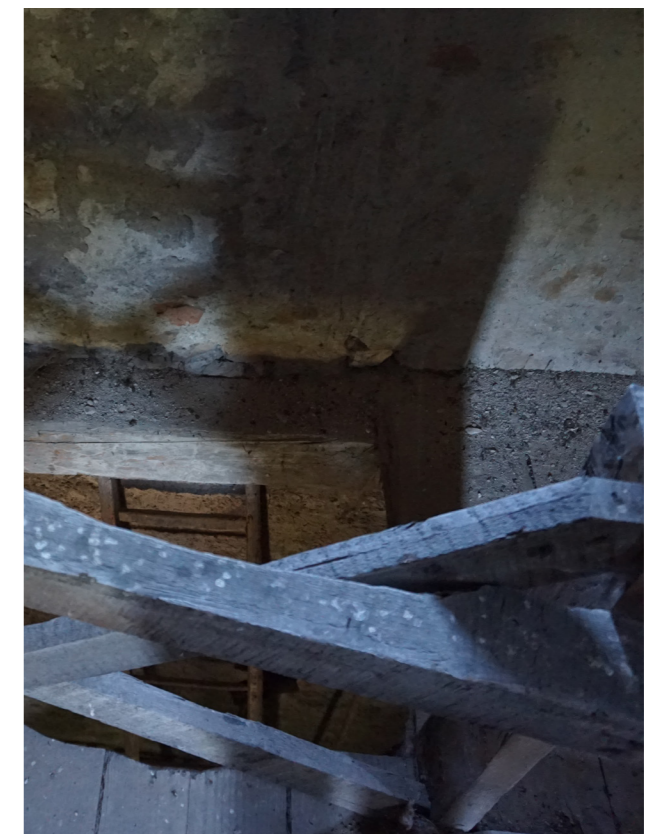
On peut noter aussi de la saleté diffuse et d'autres désordres secondaires comme des scellements au ciment ou des garde-corps instables.

GARDE-CORPS INSTABLE - AGENCE C. REMOND - AVRIL 2020

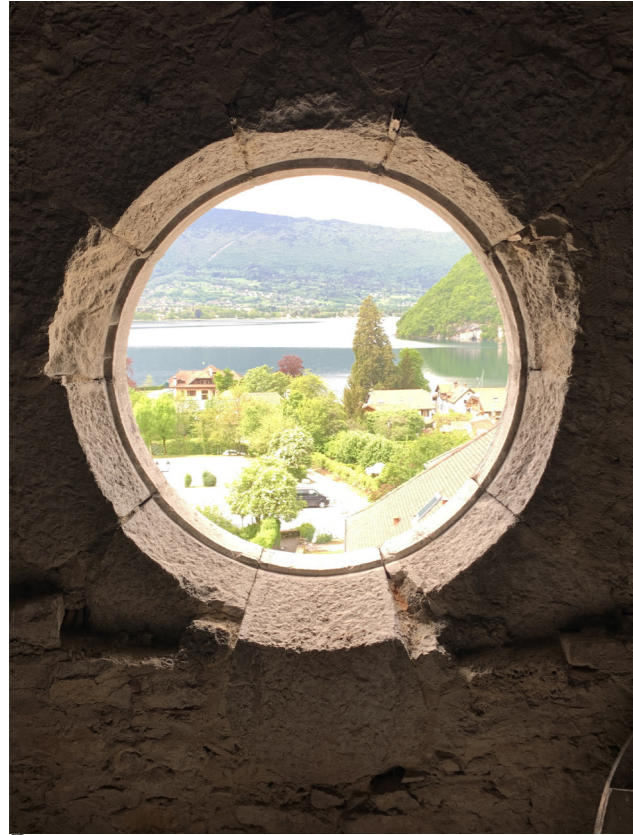
BAIE CIRCULAIRE SANS VITRAGE ET SON ANCIENNE FERMETURE EN BOIS - PIGNON OUEST - AGENCE C. RÉMOND - AVRIL 2020
