# EGLISE SAINT-MAURICE

74290 TALLOIRES

28 MAI 2020

Code affaire :  
74\_TALLOIRES\_EGLISE SAINT MAURICE

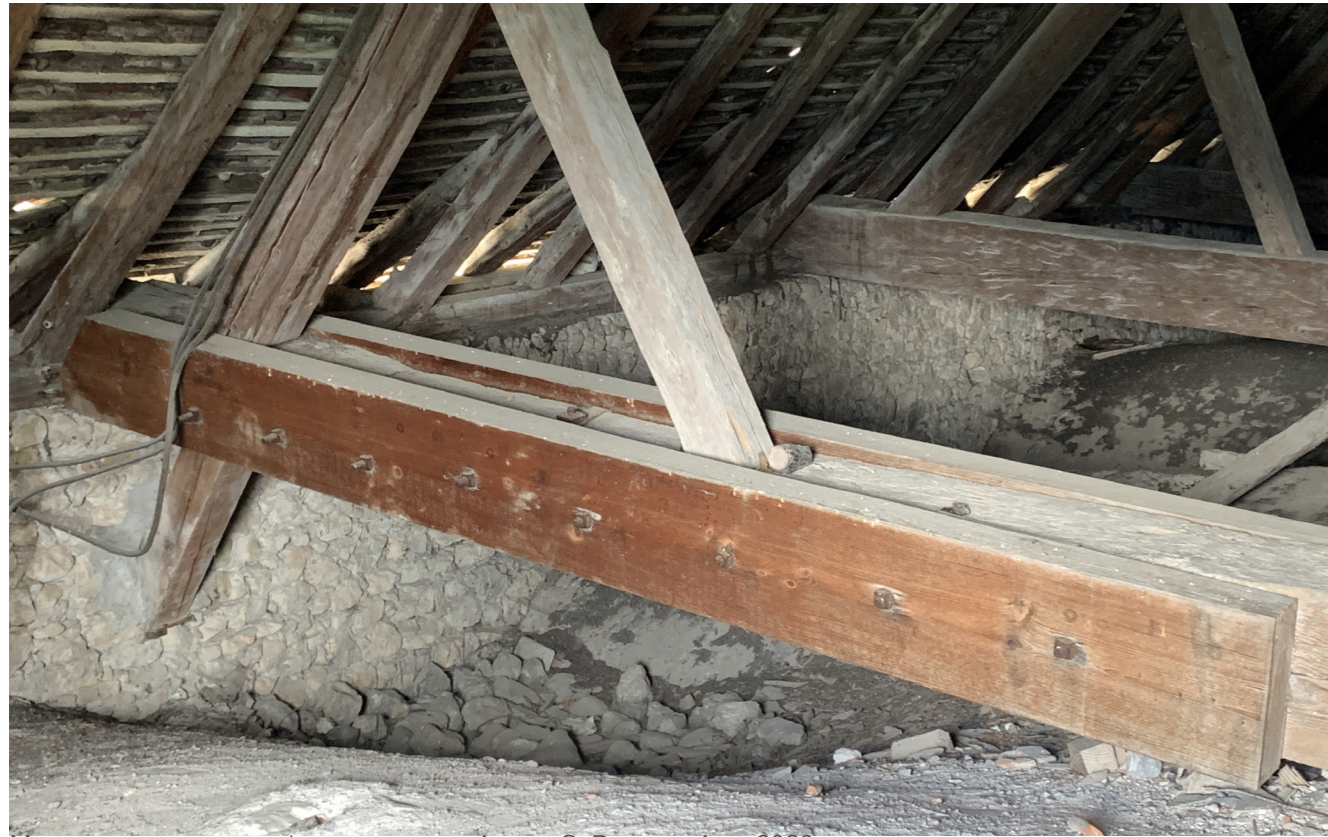
MOISAGE ENTRAIT EXISTANT - 1ÈRE FERME NORD - AGENCE C. REMOND - AVRIL 2020

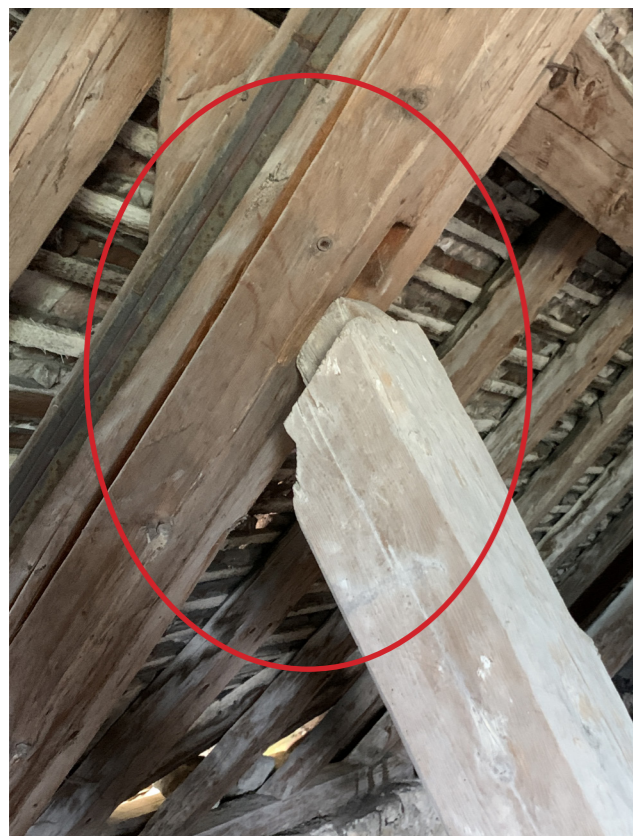
CONTRE-FICHE HORS EMPLACEMENT - 1ÈRE FERME NORD - AGENCE C. REMOND - AVRIL 2020

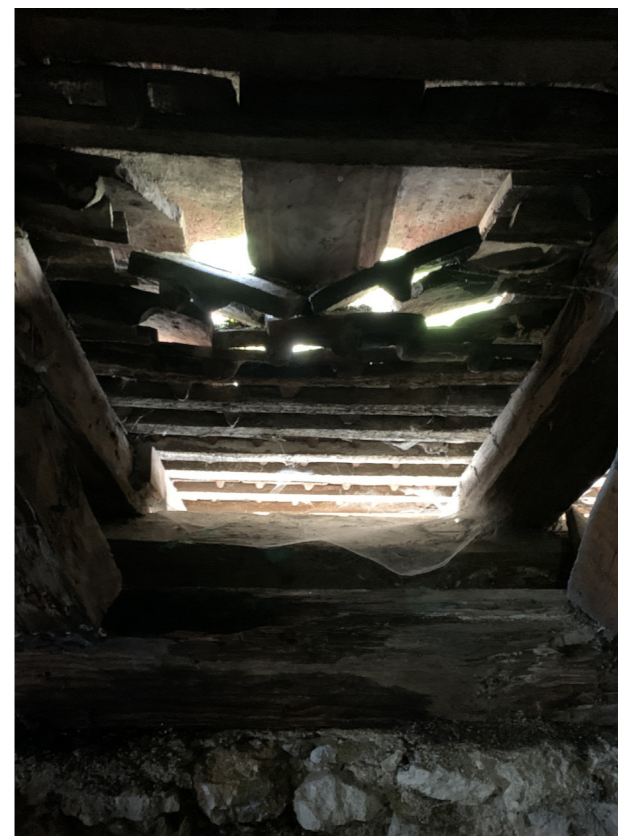
SABLIÈRE DÉFAILLANTE / RENFORCEMENT COYAUX - 3ÈME TRAVÉE NORD - AGENCE C. REMOND - AVRIL 2020

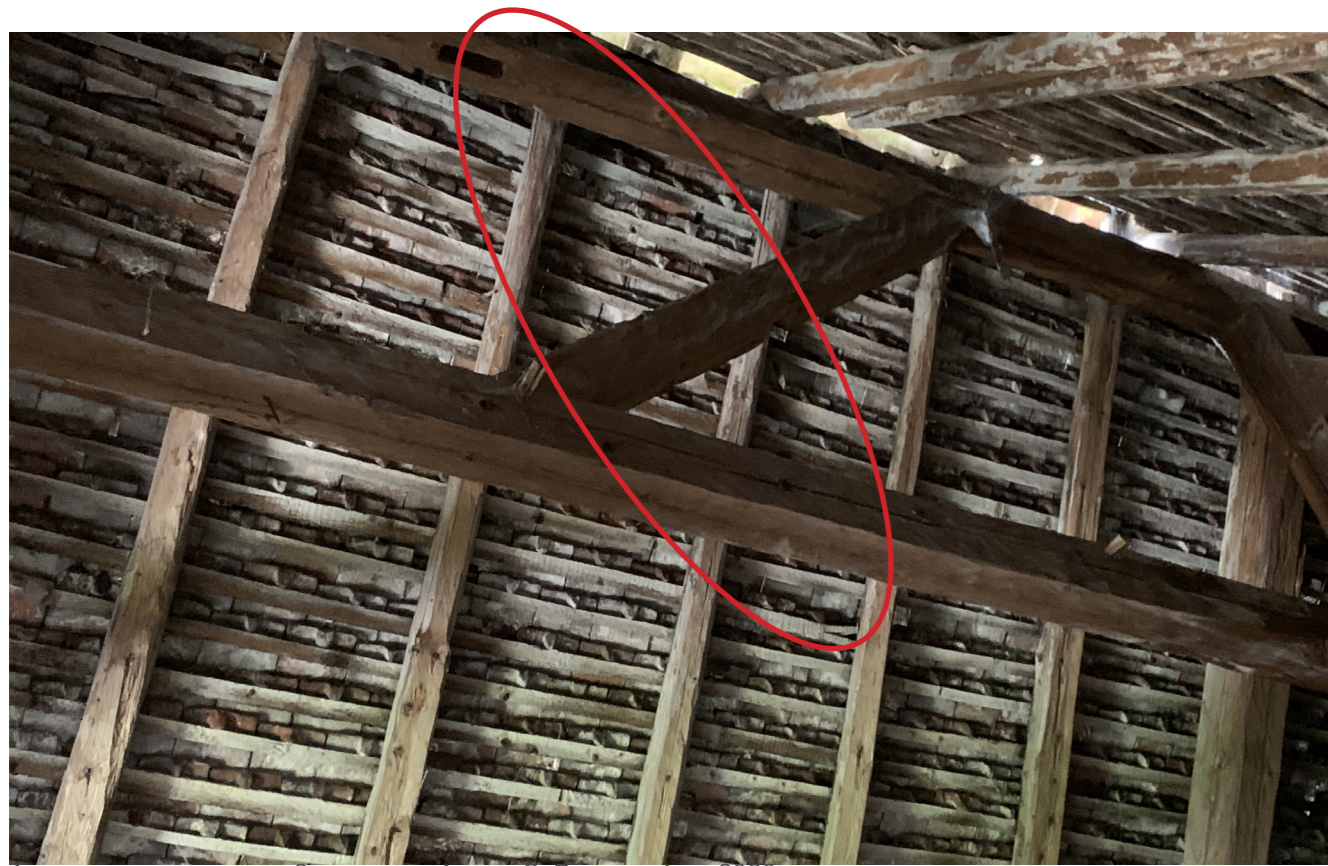
ABSENCE DU DEUXIÈME LIEN - 2ÈME TRAVÉE - AGENCE C. RÉMOND - AVRIL 2020

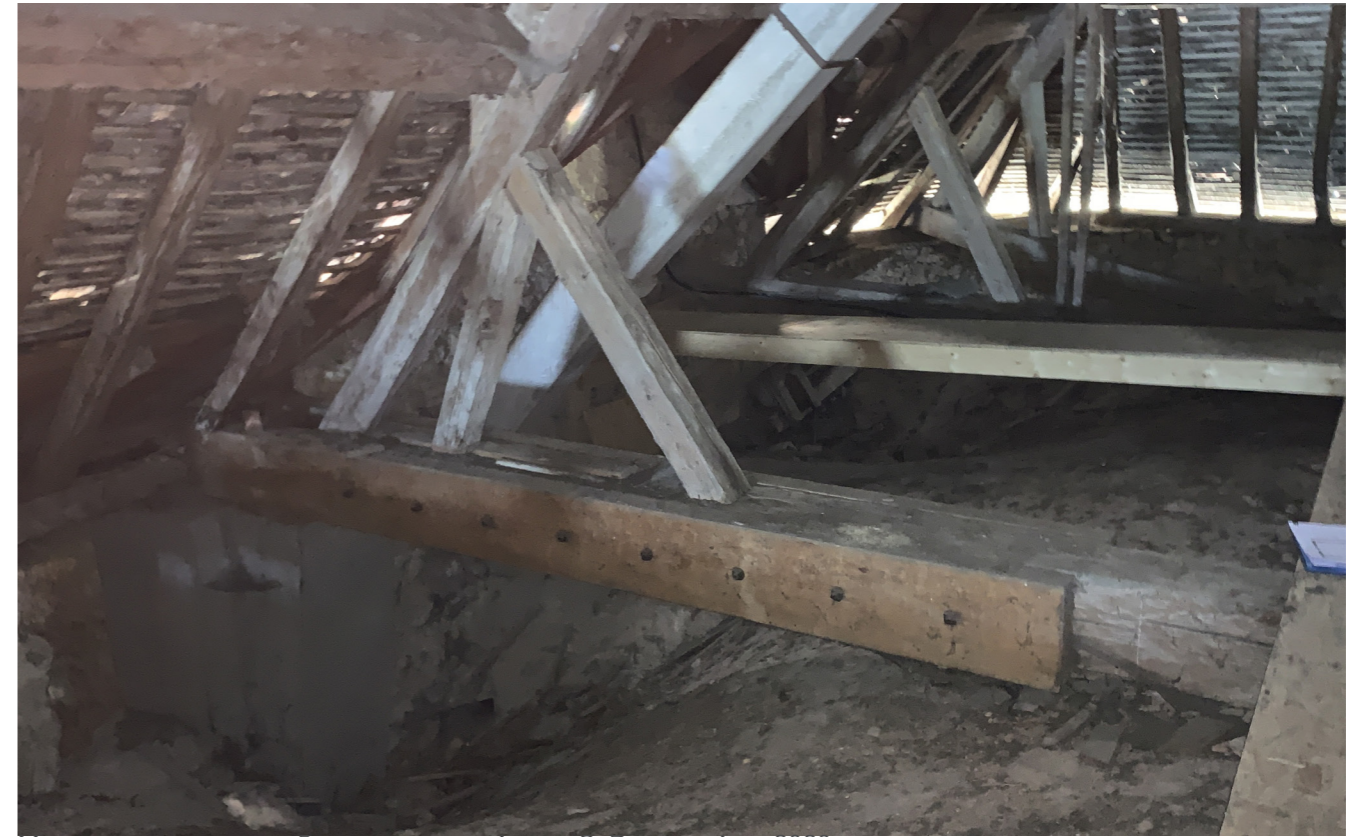
MOISAGE ENTRAIN EXISTANT - 5ÈME FERME NORD - AGENCE C. RÉMOND - AVRIL 2020

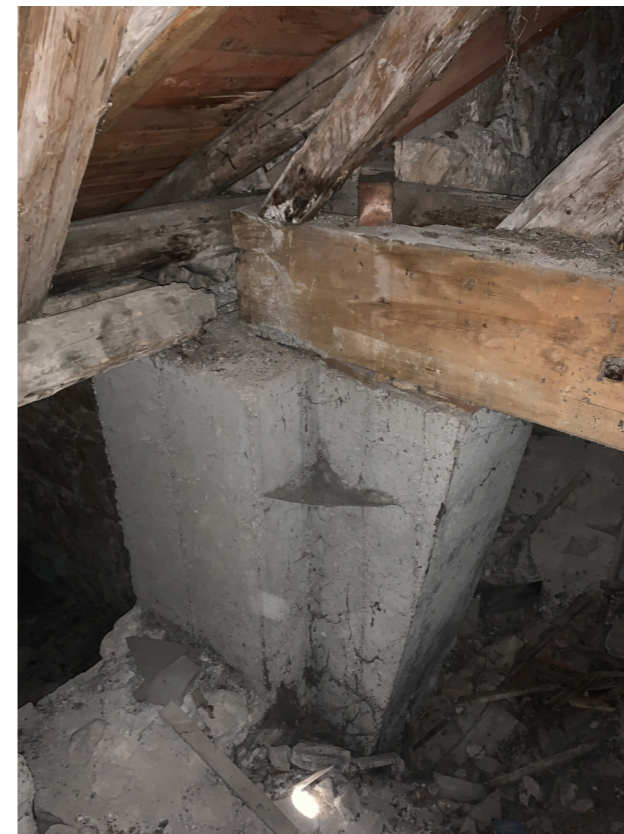
CRÉATION D'UNE PILE EN BÉTON SUR LAQUELLE REPOSE L'ENTRAIN - 5ÈME FERME NORD - AGENCE C. RÉMOND - AVRIL 2020

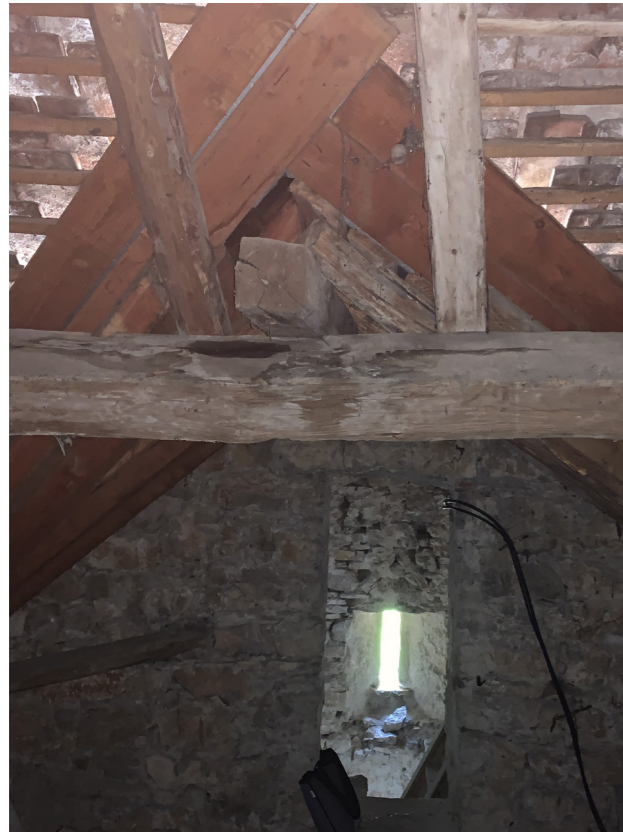
REPRISE TOITURE EN CORRESPONDANCE DE L'ENTRÉE DANS LES COMBLES - 6ÈME TRAVÉE NORD - AGENCE C. REMOND - AVRIL 2020

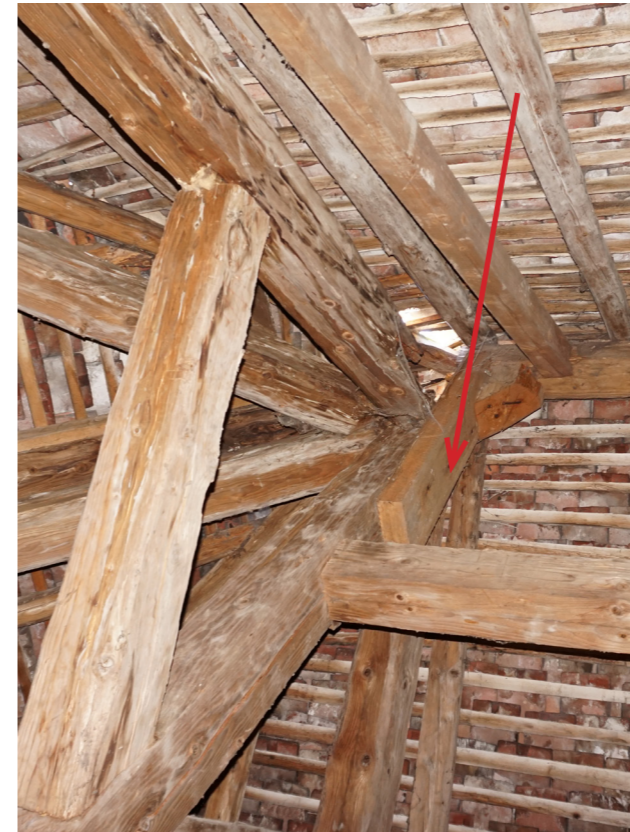
RENFORCEMENT POINÇON EN PARTIE HAUTE ET BASSE (AUCUNE REPRISE DES CHARGES) - AGENCE C. REMOND - AVRIL 2020

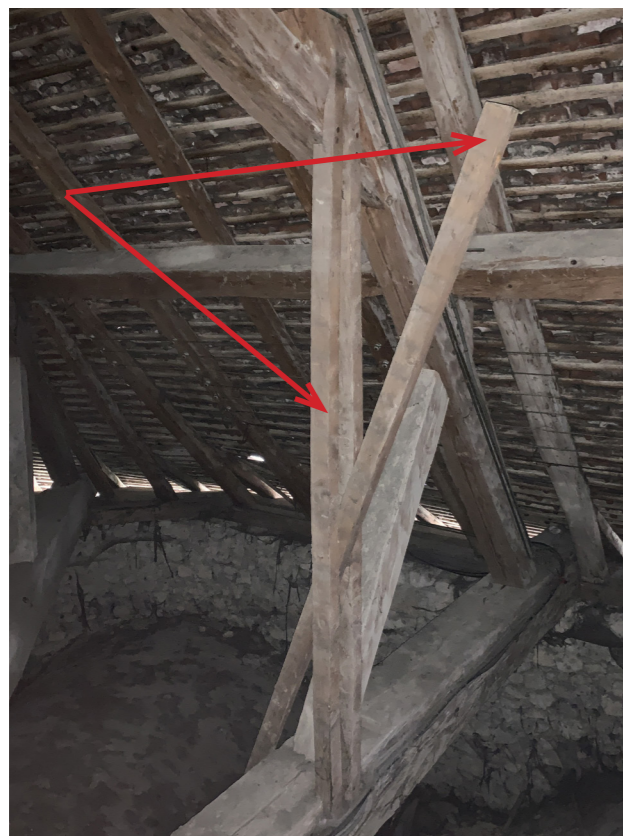
AJOUT DES BOIS DE SUPPORT SANS AUCUNE REPRISE DES CHARGES - 6ÈME FERME SUD ET NORD - AGENCE C. REMOND - AVRIL 2020

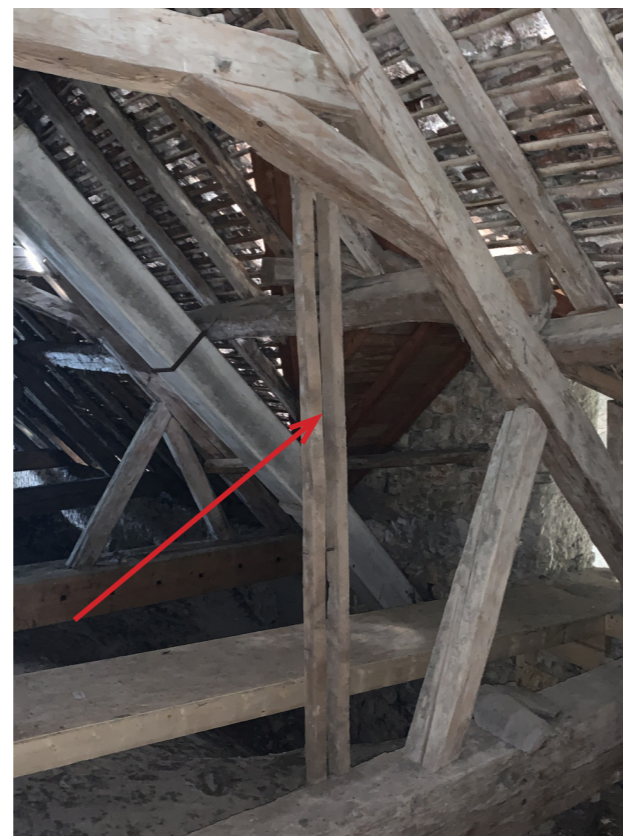
TOITURE EN MAUVAIS ÉTAT - CHEVET - AGENCE C. REMOND - AVRIL 2020

Concernant la partie de couverture en tuile, on peut noter comment la disposition des tuiles nécessite une remise en place afin d'éviter des infiltration d'eaux.
